LVR-Amt für Denkmalpflege im Rheinland

12.07.2022
54504/2022/NF-Wa

**Jüchen, Nikolauskloster mit Wirtschaftshof, Einfriedung, Grabenanlage,
Frei- und Grünflächen, Gartenhaus, Lourdes-Grotte und Kriegsgräberstätte**
Gutachten gem. § 22 (4) Denkmalschutzgesetz zum Denkmalwert gemäß § 2 (1)
Denkmalschutzgesetz Nordrhein-Westfalen (DSchG NRW)

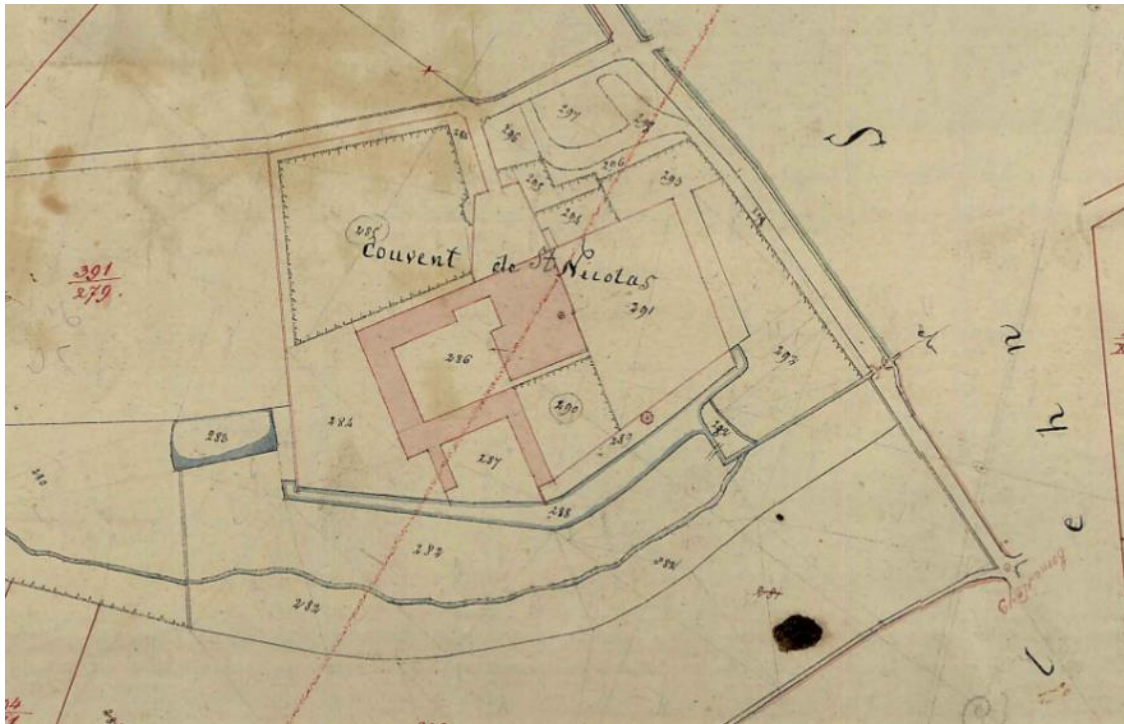
„Section H dite Kloster Acker terminé le 19 Juillet 1811“, historische Katasterkarte aus dem Jahr 1811 mit Darstellung des Nikolausklosters nebst Wirtschaftshof, Grabenanlagen, Frei- und Wasserflächen, roter Nordpfeil vom LVR-ADR ergänzt, Archiv Rhein-Kreis-Neuss.

Die historische Katasterkarte von 1811 (s.u., Archiv Rhein-Kreis Neuss) dokumentiert neben dem Gebäudebestand einschließlich des oktogonalen Gartenhauses auch die Einfriedungsmauern (rote Linien) und Heckeneinfriedungen sowie die Gliederung der zur Gesamtanlage gehörigen Frei- und Wasserflächen, insbesondere auch die Grabenanlagen im Norden und Osten, die nahezu rechteckige Wasserfläche im Süden (hist. Flurstück 283) sowie die damaligen Verbindungen dieses klösterlichen Wassersystems mit dem Bachlauf (auf dem hist. Flurstück 282).

Die bis in die Gegenwart überlieferten baulichen Anlagen des Wirtschaftshofes stimmen jedenfalls in ihrer Lage und Dimensionierung weitgehend mit dem in der historischen Katasterkarte von 1811 dokumentierten Gebäudebestand überein.

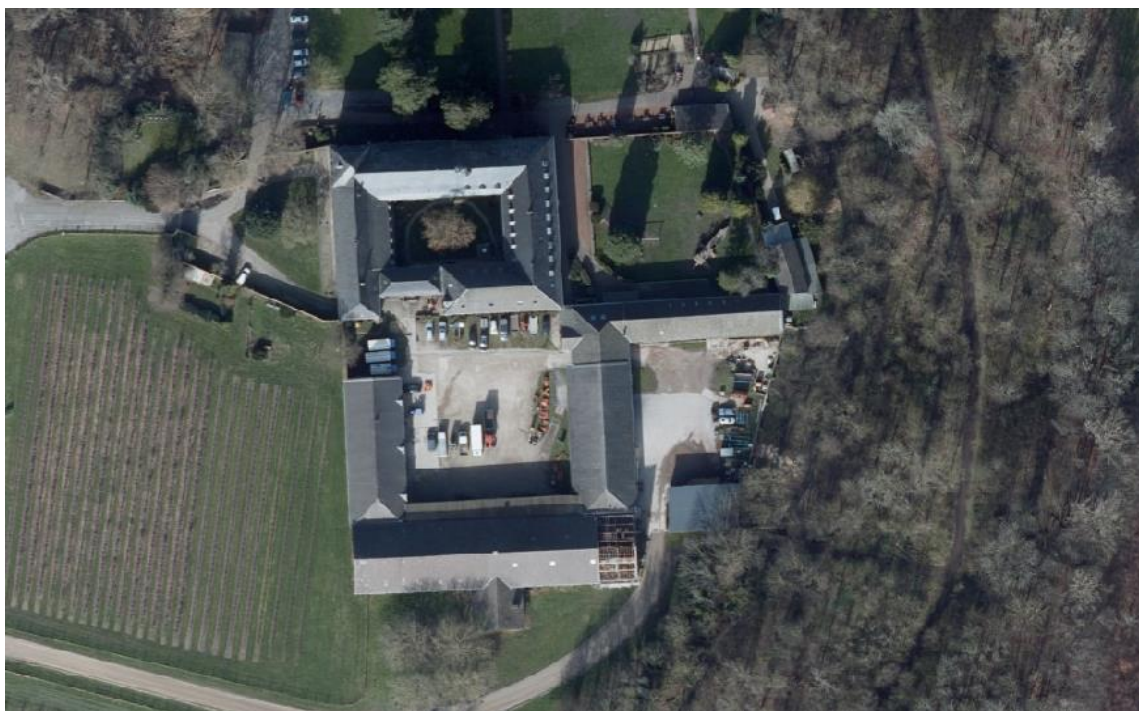
Luftbild, das den aktuellen Gebäudebestand zeigt.

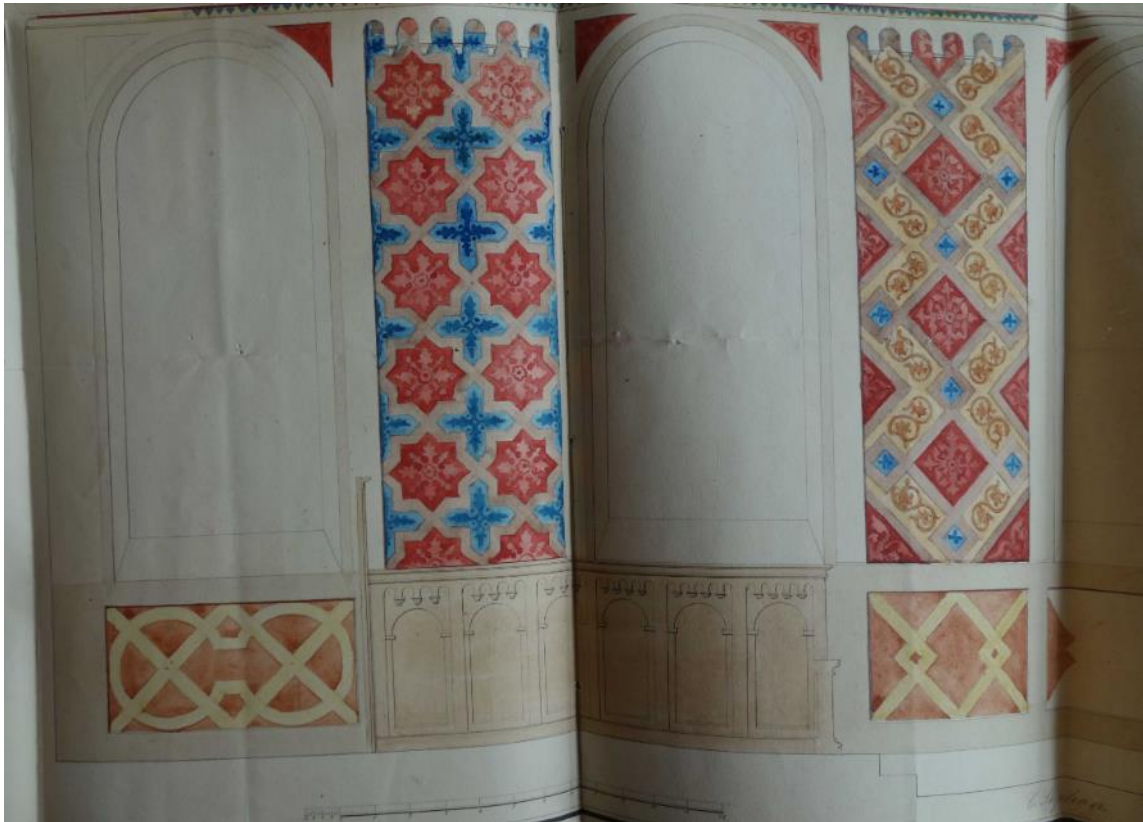
Zeichnung der Wandgestaltung der Kirche, Repro eines Planes, VAR.

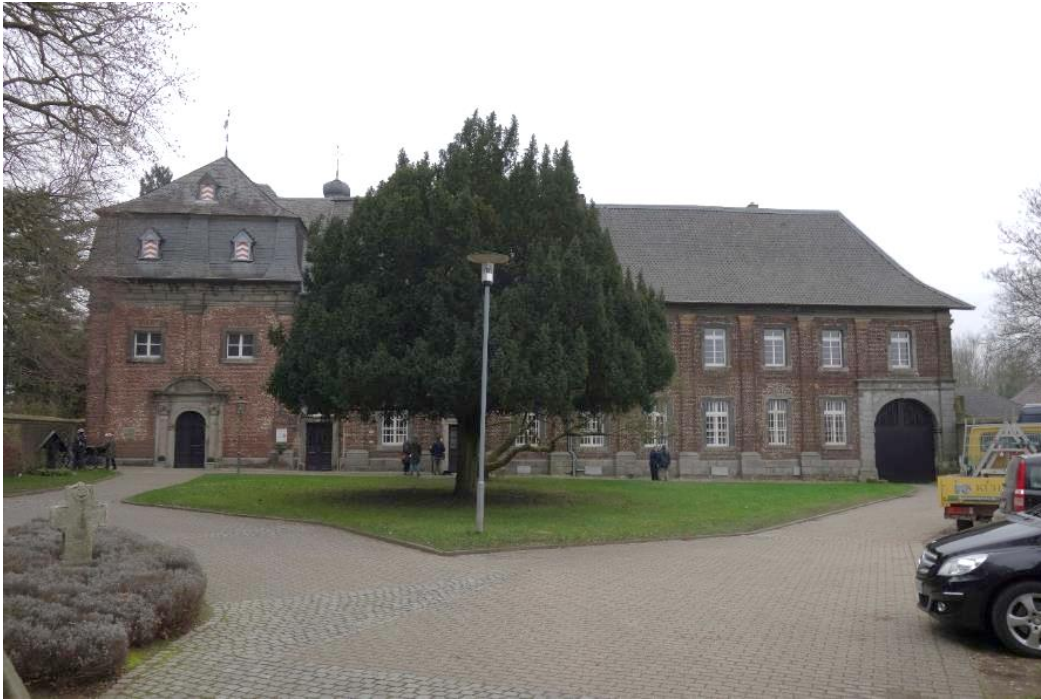
Jüchen, Blick vom Portal zum Westflügel des Nikolausklosters, Foto: Nadja Fröhlich (NF), LVR-ADR, 2022.

Der Westflügel ist die repräsentative Schauseite des Klosters. Hier kamen (und kommen) seit jeher die Gäste von der ehem. Brabanter Heerstraße an. Ein historisches Portal (Naturstein und Ziegel mit pyramidalen Natursteinbekrönungen) mit schmiedeeisernen Toren, das in die Backsteineinfriedung überleitet, umschließt den Eingangshof. Die Zuwegungen von diesem Portal zu den Zugängen des Westflügels sowie zur Hofzufahrt und entlang der Westseite (Wegesystem) gliedern den Eingangshof und umschließen eine zentrale Grünfläche. Im nördlichen und südlichen Abschnitt der Backsteineinfriedung markieren jeweils zwei Torpfeiler (Backstein mit Natursteinbekrönung) die Durchlässe zu den sich daran anschließenden Grünflächen. Die südliche Grünfläche wird bis heute – wie schon vor der Säkularisation – als Obstwiese bewirtschaftet.

Die Westseite gliedert sich in elf Achsen im Erd- und zwölf Achsen im Obergeschoss. Im Norden des Westflügels befindet sich die Klosterkirche, die zwei Achsen umfasst. Die Wandfläche wird von drei Pilastern gegliedert. Der Zugang zur Kirche wird von einem Portal aus Naturstein akzentuiert. Zwei Pilaster mit Kompositkapitell und kräftigen Voluten tragen ein gestuftes Gebälk. Der Fries ist inschriftlich bezeichnet: „DEO SIT OMNIS LAVS AC GLORIA“ (Gott sei aller Lob und Ehre). Das Tympanonfeld des segmentbogenförmigen Sprenggiebels zeigt eine halbrunde Muschel. Das Portalgewände ist recht schlicht, ein gestufter Kämpfer trägt das profilierte Gesims. Eine zweiflügelige, kassettierte Holztür mit aufwendig verziertem Mittelpfosten und historischen Beschlägen führt in die Kirche hinein. Im Bereich der Empore sind zwei annähernd quadratische erneuerte Holzsprossenfenster mit Natursteinrahmung eingebaut. Die darüber erkennbaren segmentbogenförmigen Ziegelbänder deuten auf eine Veränderung in diesem Bereich hin. Ein kräftiges, mehrfach gestuftes Traufgesims leitet zum mit Naturschiefer eingedeckten Mansarddach über, das im Bereich der Mansarde von zwei dekorativen Dachgauben und im Walm von einer Dreiecksgaube durchbrochen wird. Die Pilaster, die der Wandgliederung dienen, werden in Höhe der Mansarde fortgesetzt. In der ersten und dritten Achse von links des anschließenden Westflügels befinden sich Zugänge zum Kloster bzw. zur Pächterwohnung. Der Zugang zum Kloster wird von einem geohrten Natursteingewände gerahmt. Das bleiverglaste Oberlicht verfügt ebenfalls über eine Natursteinrahmung mit der Inschrift „AO DOMINI 1627 S N ORA BIS“ (Im Jahre des Herrn 1627, St. Nikolaus bitte für uns). Eine vermutlich Anfang des 20. Jahrhunderts erneuerte zweiflügelige Holztür mit vergittertem Glaseinsatz führt in das Innere hinein. Der Zugang in der dritten Achse zeigt ebenfalls eine geohrte Natursteinrahmung sowie eine erneuerte zweiflügelige Holztür derselben Zeitstellung, wie zuvor. Rechts außen führt eine große Tordurchfahrt zum Wirtschaftshof. Die Wandfläche und der rundbogige Torbogen bestehen aus Naturstein. Mittig ist ein Wappenstein mit einer stark verwitterten Darstellung des Wappens der Franziskaner eingebaut. Das Holzbretttertor ist erneuert. Im Nahbereich des Klosters sind historische Kopfsteinpflaster und Natursteinplatten erhalten, die aus denkmalfachlicher Sicht erhaltenswert sind.

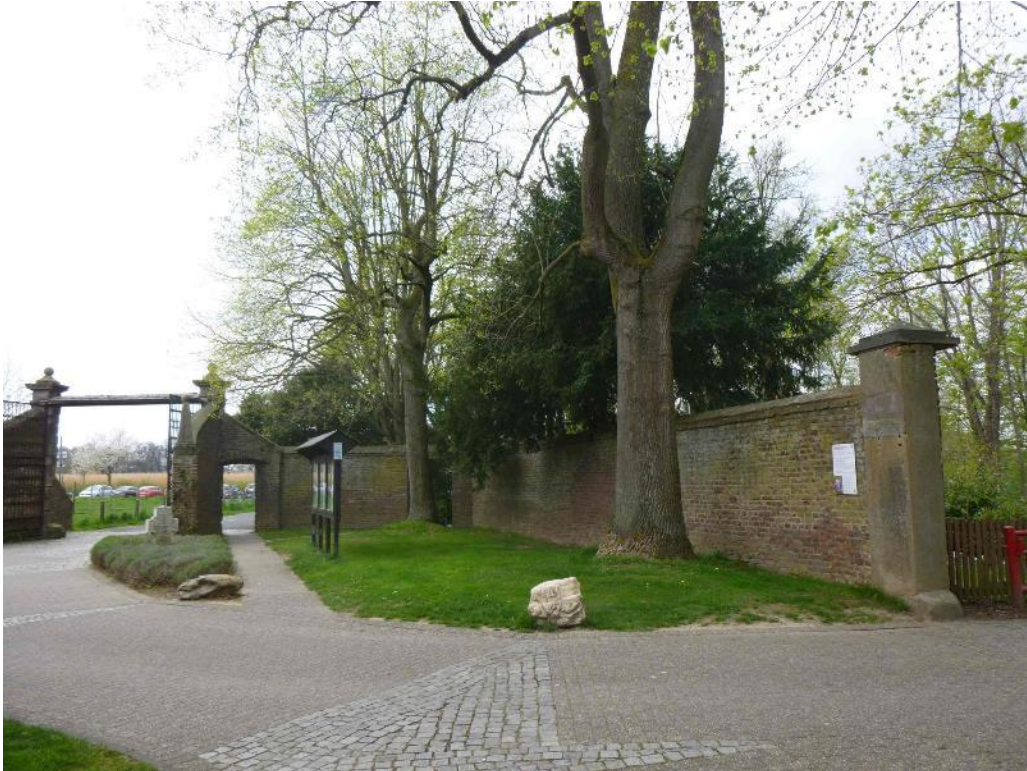
Jüchen, Portal, Backsteineinfriedung (ehem. Immunitätsmauer) vom Eingangshof mit Torpfeilern an Durchlässen zu nördlich und südlich angrenzenden Grünflächen, Foto: Kerstin Walter, LVR-ADR, 2022.

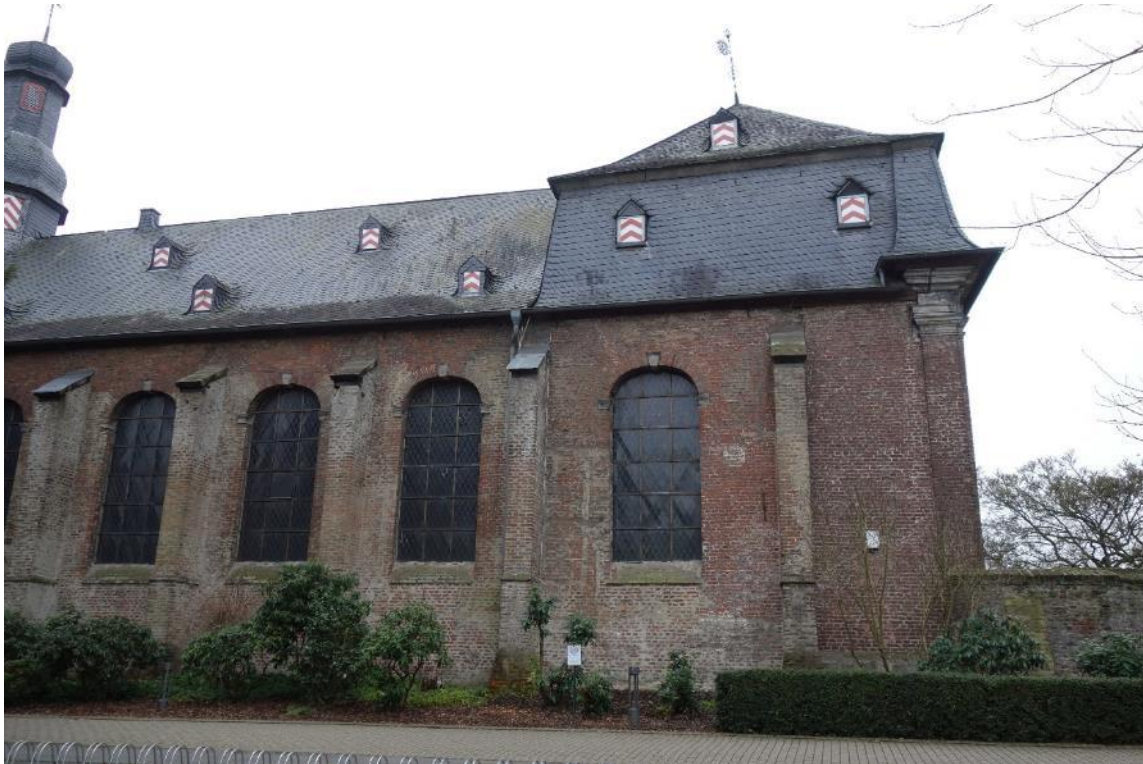
Jüchen, Nordflügel (Ausschnitt) des Nikolausklosters, Foto: NF, LVR-ADR, 2022.

Der Nordflügel setzt sich aus der Kirche und dem anschließenden Klosterflügel zusammen. Die Kirche zählt sechs Achsen. Nachträglich angebaute Stützpfeiler gliedern die Wandfläche. Rundbogige Kirchenfenster mit Bleiverglasung dienen der Belichtung der Kirche. Im Westen schließt der Baukörper mit einem Mansarddach ab, im weiteren Verlauf handelt es sich um ein verschiefertes Walmdach. Kleine Zierdachgauben durchbrechen die sonst geschlossene Dachfläche. In Höhe des Kirchenchores bekrönt eine oktagonale, verschieferte Laterne mit gestuften Zwiebdach und abschließendem Kreuz den Baukörper (Anfang des 19. Jahrhunderts Kupfer- und Bleischalung/Deckung).

Der nördliche Klosterflügel umfasst acht Achsen. Der erhöhte Natursteinsockel ist durchfenstert. Eine Treppe führt hinab in den historischen Gewölbekeller (teilunterkellert). In der vierten Achse von links führen vier Natursteintreppenstufen zur einer einflügeligen Eichenholztür mit diagonal verziertem Türblatt und bekrönender Kartusche, die reiches Schnitzwerk mit Muscheln, Rocailles und die Jahreszahl „1722“ zeigt. Das Oberlicht mit polychromer Bleiverglasung umgibt ebenfalls eine Natursteinrahmung. Die linkerhand anschließende Fensterachse wurde zu Gunsten eines kleinen Fensters zugemauert. Die erneuerten Holzsprossenfenster werden allesamt von Natursteingewänden eingefasst. Die Gebäudekante wird durch Eckquader aus Naturstein betont. Das Traufgesims besteht aus Holz.

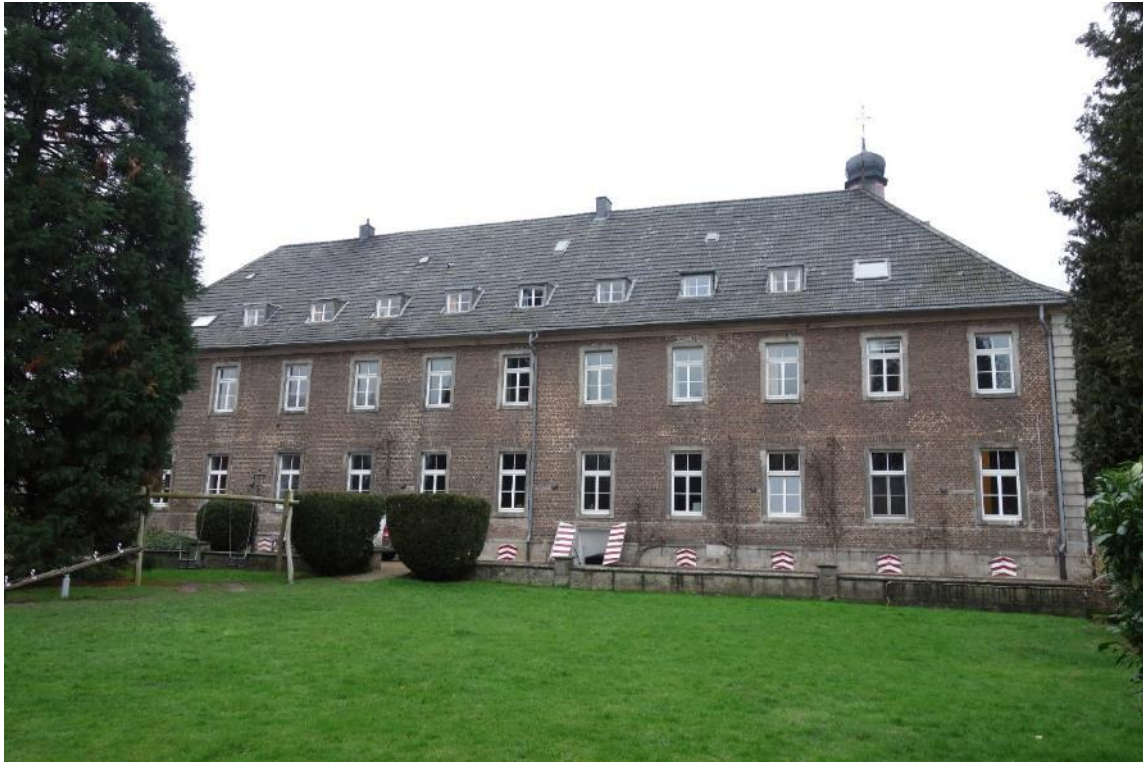
Jüchen, Ostflügel des Nikolausklosters, Foto: NF, LVR-ADR, 2022.

Der Ostflügel gliedert sich in zwölf Achsen. Die erhöhte Sockelzone ist zur Belichtung des Kellers durchfenstert. Es besteht auf der Ostseite ein Zugang zum Keller. In der äußeren linken Achse führt ein weiterer Zugang ins Innere des Klosters hinein (Natursteingewände, mit Oberlicht). Die hochrechteckigen Fensteröffnungen verfügen über Natursteingewände. Die Gebäudekanten werden durch Eckquader aus Naturstein betont. Das profilierte Traufgesims besteht aus Holz. Das Walmdach wird durch Dachflächenfenster und kleine flach schließende Dachgauben (nachträglich eingebaut) durchbrochen.

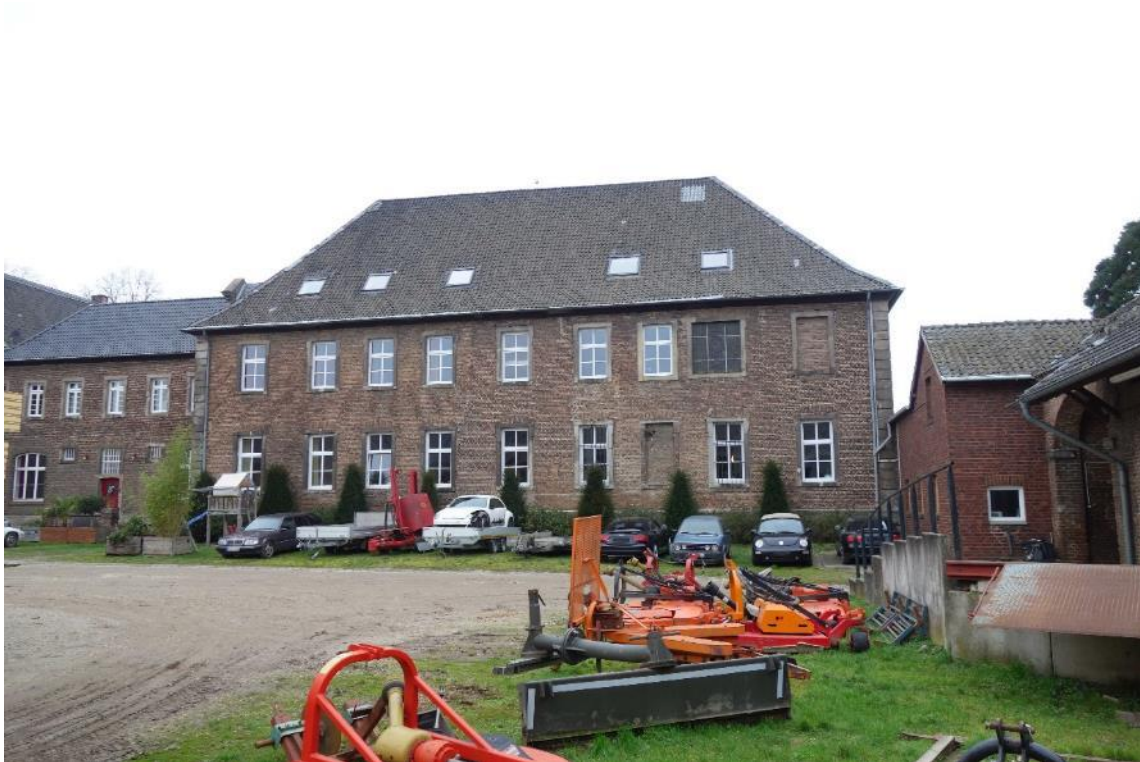
Jüchen, Südflügel des Nikolausklosters, Foto: NF, LVR-ADR, 2022.

Der Südflügel besteht aus einem neunachsigen Baukörper mit Walmdach. Die Gebäudekanten verfügen über die Natursteineckquaderung, die Fenster über Natursteinquader. Die zweiflügeligen sprossierten Holzfenster wurden erneuert; teilweise wurden Fensteröffnungen zugemauert bzw. in der zweiten Achse von rechts im Obergeschoss wurde eine Fensteröffnung vergrößert, um hier ein polychromes Bleiglasfenster einzubauen. Die Dachfläche ist mit Hohlziegeln gedeckt, etwas willkürlich verteilt wirkende Dachflächenfenster belichten die Räume des Dachgeschosses.

Die westliche Giebelseite ist zweiachsig, die Fensteröffnungen sind allesamt vermauert. Ein Zwerchhaus mit rahmenden Voluten und bekrönendem Dreiecksgiebel ist dem Walm vorgelagert.

An diesen Baukörper schließt ein etwas niedriger, ebenfalls zweigeschossiger Trakt an, der sich in sieben Achsen gliedert. Im Erdgeschoss führen zwei Türen (äußere rechte Achse und mittlere Achse) in die dahinterliegenden Räumlichkeiten. Die mittlere Tür verfügt wiederum über die charakteristische Natursteinrahmung nebst Oberlicht, weshalb es sich hierbei um den bauzeitliche Zugang handelt. Die überaus aufwendig gestaltete Holztür mit Zahnschnittfries, Diamantierungen, Voluten und Rocailles datiert in die Zeit des Historismus, wie auch der andere Zugang, der vermutlich um 1905 geschaffen (Türblatt und Treppenanlage mit schmiedeeisernem Geländer) wurde. Hochliegende, kleine Fensteröffnungen mit Natursteinrahmung scheinen bei diesem Trakt die historische Durchfensterung des Erdgeschosses gewesen zu sein. Die großen dreiteiligen Holzsprossenfenster mit

segmentbogenförmigem Abschluss sind vermutlich einer jüngeren Umbauphase zuzuordnen. Die Fenster des Obergeschosses entsprechen den eingangs beschriebenen Fenstern. Im Nahbereich sind Natursteinplatten erhalten, die aus denkmalfachlicher Sicht erhaltenswert sind.

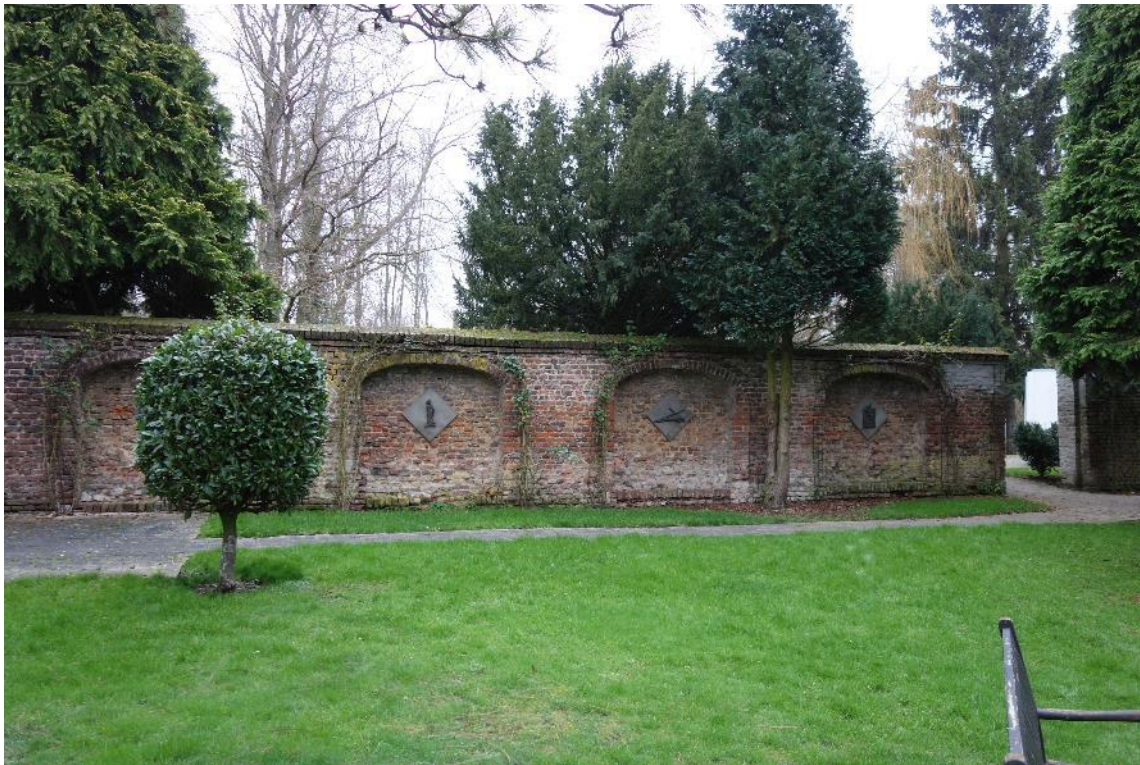
Jüchen, Nikolauskloster, Einfriedung, Foto: NF, LVR-ADR, 2022.

Das Nikolauskloster ist in weiten Teilen von einer historischen Backsteinmauer, teilweise mit Blendarkadengliederung (vgl. Foto) eingefriedet, die bauzeitlich den unmittelbaren Immunitätsbereich des Klosters einschließlich des Wirtschaftshofes von den sich daran anschließenden klösterlichen Grünflächen inmitten der historisch überprägten Kulturlandschaft abgrenzte. Diese bis zur Zeit der Säkularisation vollständig vorhandene Immunitätsmauer schloss auch die gebäudenahen geometrischen Gärten des Klosters und des Wirtschaftshofes sowie die südwestliche Obstwiese ein. Dies dokumentiert die historische Katasterkarte von 1811 (s.o., Bau- und Nutzungsgeschichte). Im Zuge der Säkularisation und mit den nachfolgenden Nutzungsänderungen wurden einige Abschnitte der Backsteinmauer beseitigt (s.o., beschriebene Veränderungen).

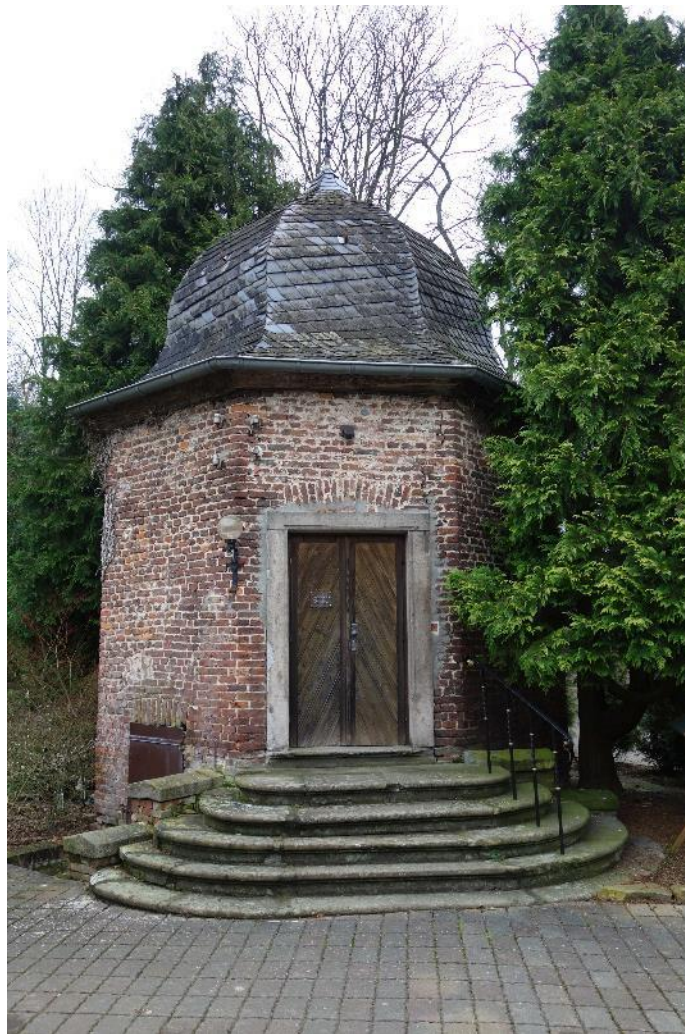
Jüchen, Nikolauskloster, Gartenhaus, Foto: NF, LVR-ADR, 2022.

Das über oktogonalem Grundriss aus massivem Ziegelmauerwerk zwischen 1722 und 1730 errichtete Bauwerk ist unterkellert. Es besitzt eine geschweifte, mit Schiefer gedeckte Dachhaube und wird von der Gartenseite aus über sechs Stufen erschlossen, die in den höher gelegenen Innenraum führen. Die Eingangstür ist zweiflügelig und wird von einem profilierten Natursteingewände gerahmt. Drei

hochrechteckige Fensteröffnungen mit Holzsprossenfenstern (um 1900) und Vergitterungen auf den zur östlichen Grabenanlage (heutiger Jüchener Bach) gewandten Seiten des oktogonalen Gartenhauses belichten den Raum und ermöglichen Blicke in die von Wasser geprägte Auenlandschaft. Im Inneren sind mehrere (Licht)Nischen mit gestuften Verdachungen erhalten. Bauzeitlich war dieses Gartenhaus in die Einfriedung integriert (s.o., Zeichnung von 1770 und Katasterkarte von 1811). Erst seit der Beseitigung der dort ursprünglich vorhandenen Abschnitte der Backsteinmauer ist das Gartenhaus freistehend.

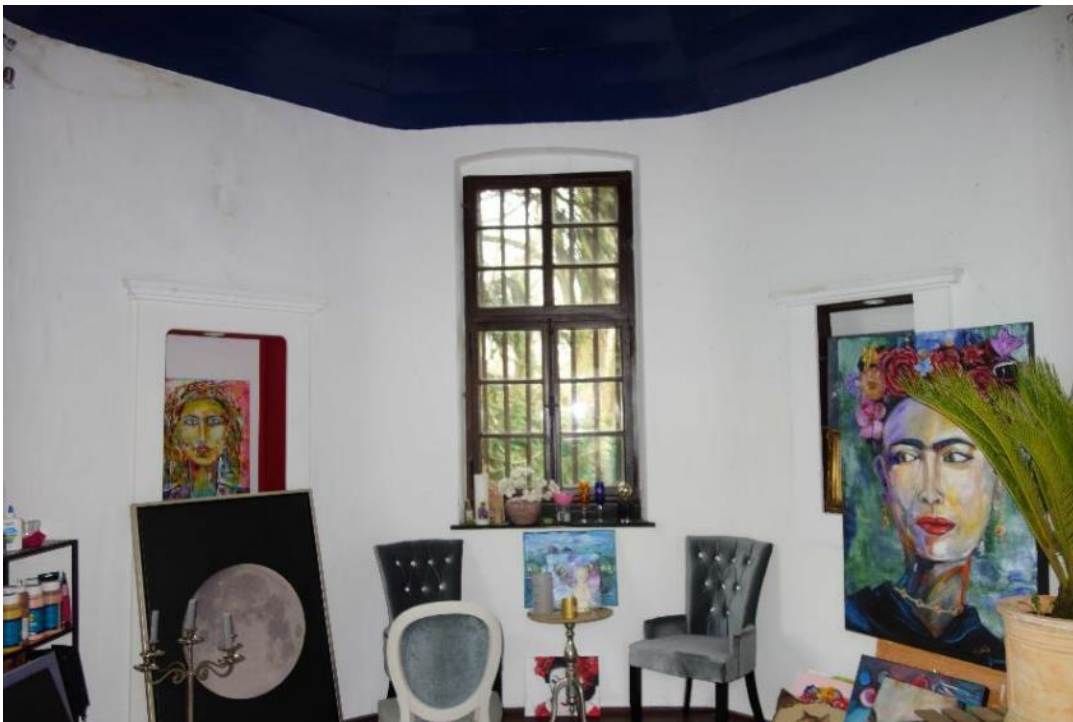
Jüchen, Nikolauskloster, Innenansicht Gartenhaus, Foto: NF, LVR-ADR, 2022.

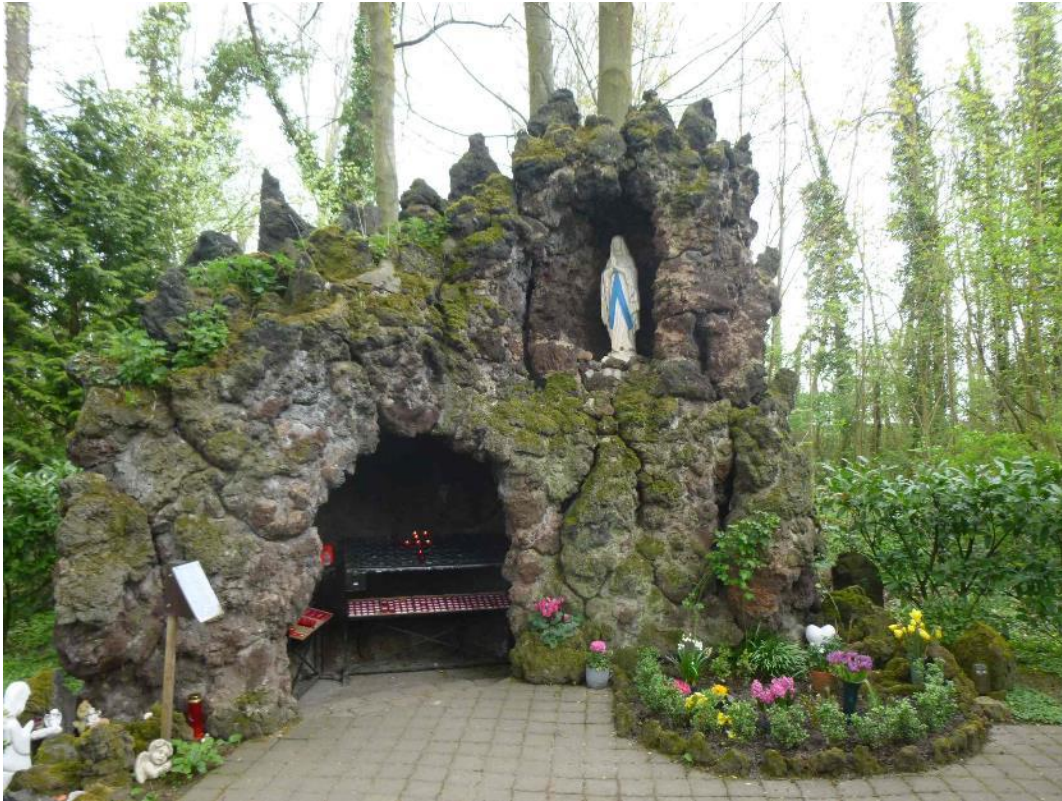
Jüchen, Nikolauskloster, Lourdes-Grotte, Foto: Kerstin Walter, LVR-ADR, 2022.

Die Lourdes-Grotte wurde auf Veranlassung der Oblaten errichtet und am 30. August 1914 eingeweiht. Sie befindet sich nordöstlich des Gartenhauses in Bachnähe. Die Grotte besteht aus Ziegelmauerwerk und Lavagestein. Sie umfasst zwei Nischen. Eine größere Nische dient als überdachter Aufstellungsort für Kerzen. In einer kleineren Nische rechts oben ist eine Marienskulptur aufgestellt. In ihrer Gestaltungsweise ist die Grotte wie auch die Marienskulptur an das französische Vorbild im Wallfahrtsort Lourdes (Grotte von Massabielle) angelehnt, an dem die Oblaten bei der Betreuung der Pilger*innen aktiv mitwirken. Der befestigte Vorplatz mit Sitzbänken und Beeten trägt als jüngere Veränderung nicht zur Denkmalbedeutung bei.

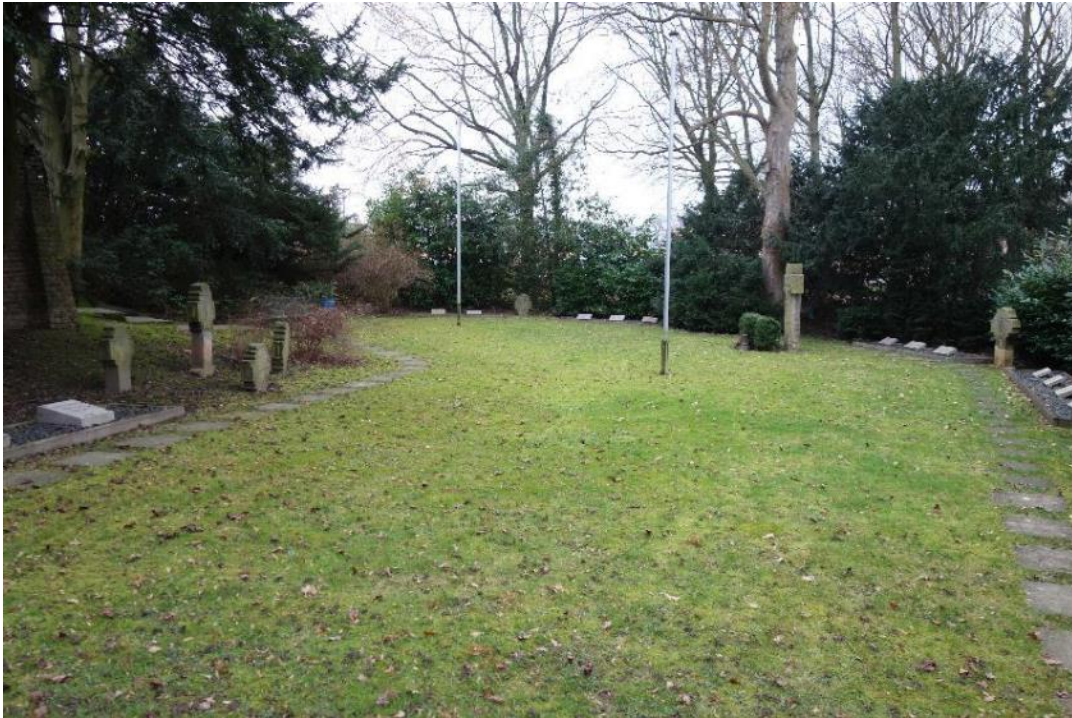
Jüchen, Nikolauskloster, Kriegsgräberstätte und historische Grabmäler aus Sandstein, Foto: NF, LVR-ADR, 2022.

Die Kriegsgräberstätte liegt nordwestlich vom Eingangshof des Klosters und wird über eine Öffnung in dessen nördlicher Backsteineinfriedung erschlossen (blickdurchlässige Metallgittertür). Den Höhenunterschied zu dem etwas tiefer liegenden Friedhof überwindet eine Treppenanlage, die mit polygonalen Natursteinplatten belegt ist.

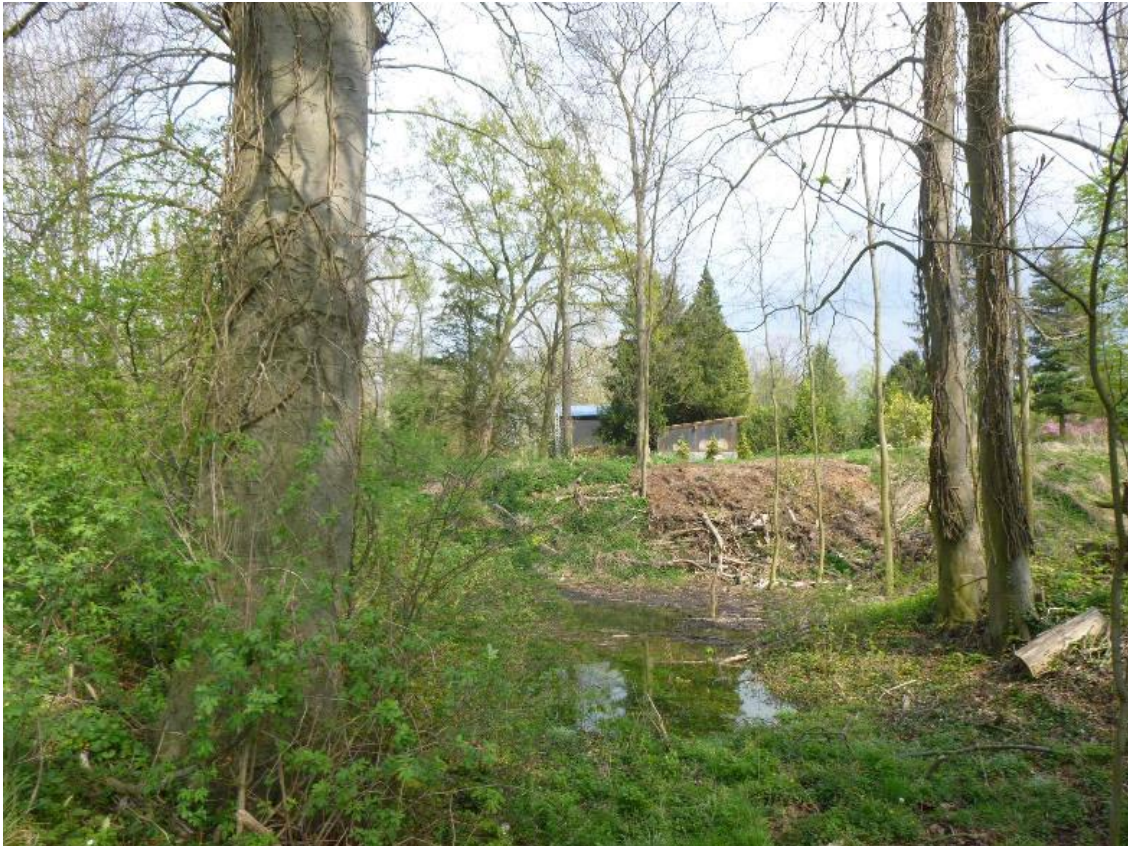
Jüchen, Nikolauskloster, Grabenanlage, nordwestlicher Abschnitt mit altem Baumbestand (Blutbuchen u.a.) und Halbinsel (derzeit verschlammt, geringer Wasserstand), Foto: Kerstin Walter, LVR-ADR, 2022.

Die Bepflanzung des nordwestlichen Abschnitts der Grabenanlage mit Parkbäumen, vor allem Blutbuchen und Eichen, belegt eine parkähnliche Gestaltung zur Zierde, die einen gestalterischen Bezug zum Schlosspark Dyck und dessen Blutbuchenalleen erkennen lässt. Von diesem parkartigen Teil des Klosters ist ein räumlicher und optischer Bezug zur Esskastanienallee des Schlosses erlebbar.

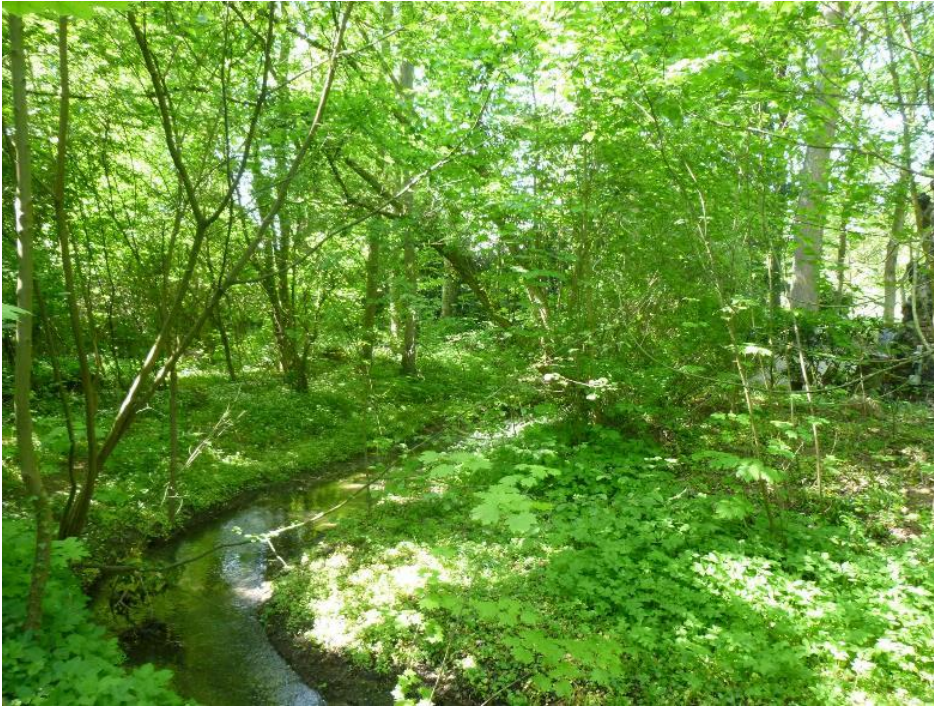
Jüchen, Nikolauskloster, Grabenanlage, nordöstlicher Abschnitt auf der Höhe der Lourdes-Grotte, heutiges Bachbett des Jüchener Baches, Foto: Kerstin Walter, LVR-ADR, 2022.

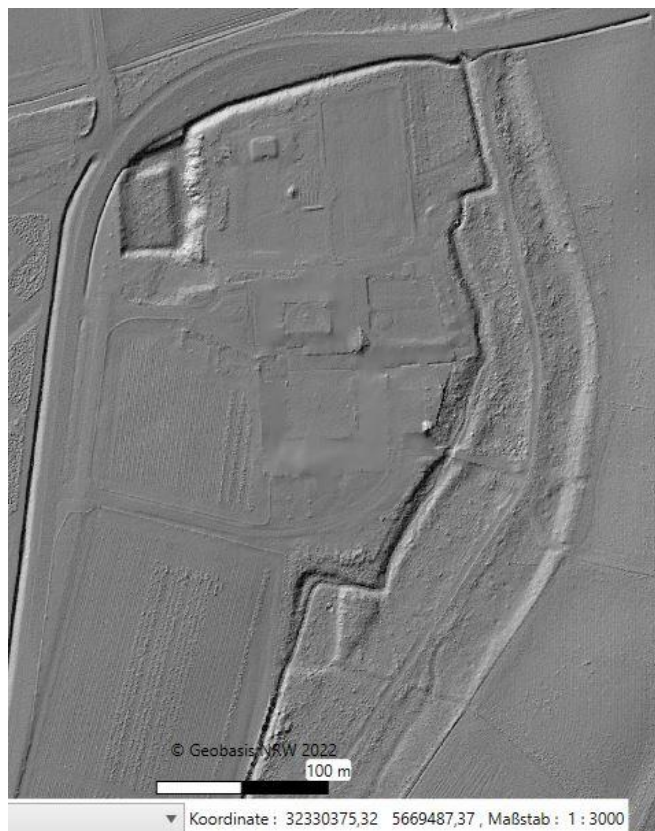
Jüchen, Nikolauskloster, Grabenanlage, aktuelle Aufnahme Relief, LVR-Datenbank BoDeOn. Die historische Grabenanlage des Klosters aus der Zeit vor der Säkularisation, welche die Zeichnung von 1770 und die Katasterkarte von 1811 dokumentieren

(s.o.), ist in Resten überliefert und zu einem Teil als Bodenmodellierung oberirdisch ablesbar (siehe aktuelle Aufnahme des Reliefs).

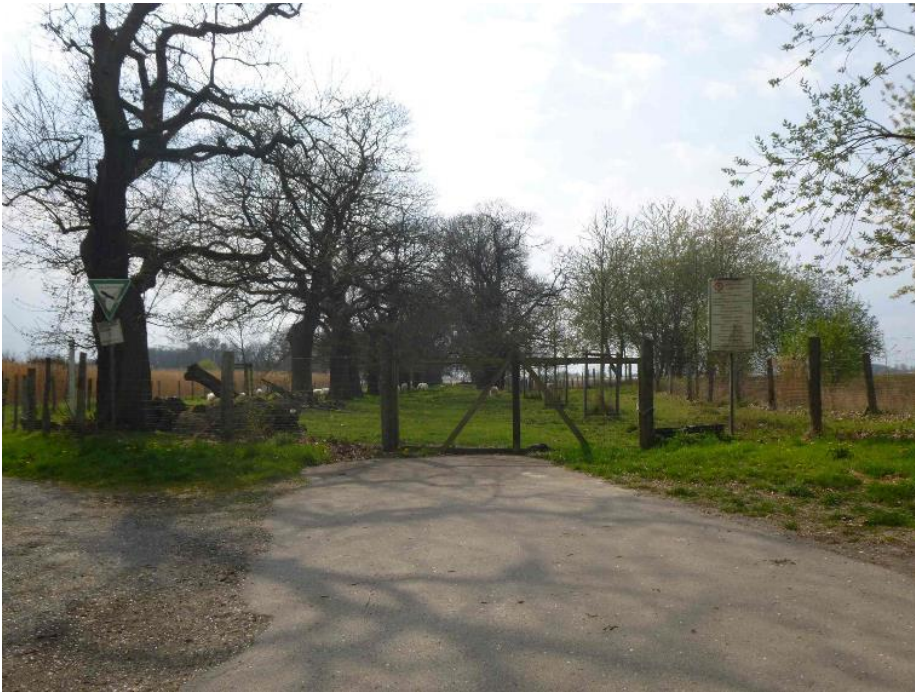
Blick vom Nikolauskloster (nördliche Grabenanlage) nach Südwesten zur Esskastaniallee von Schloss Dyck (Naturdenkmal und geschützter Bestandteil des Baudenkmals Schloss Dyck), Foto: Kerstin Walter, LVR-ADR, 2022

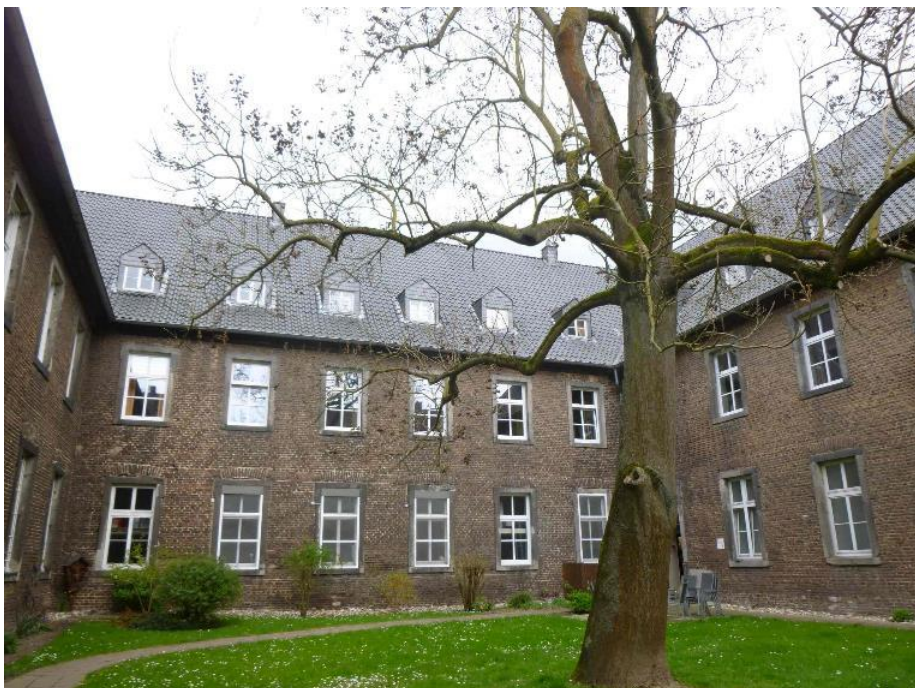
Jüchen, Nikolauskloster, Innenhof, Foto: Kerstin Walter, LVR-ADR, 2022.

Der Innenhof des Klosters war in klösterlicher Zeit vor der Säkularisation durch ein Wegekrenz in vier Teile gegliedert (s.o., Zeichnung von 1770) und ist traditionell ein den Ordensleuten vorbehaltener Ort für spirituelle Handlungen wie das Gebet und die Meditation (Klausurgarten).

Derzeit wird dieser Innenhof von einem unregelmäßigen Wegesystem erschlossen und von einer Rasenfläche sowie Zierpflanzungen geprägt. Diese Gestaltung hat keine Denkmalbedeutung.

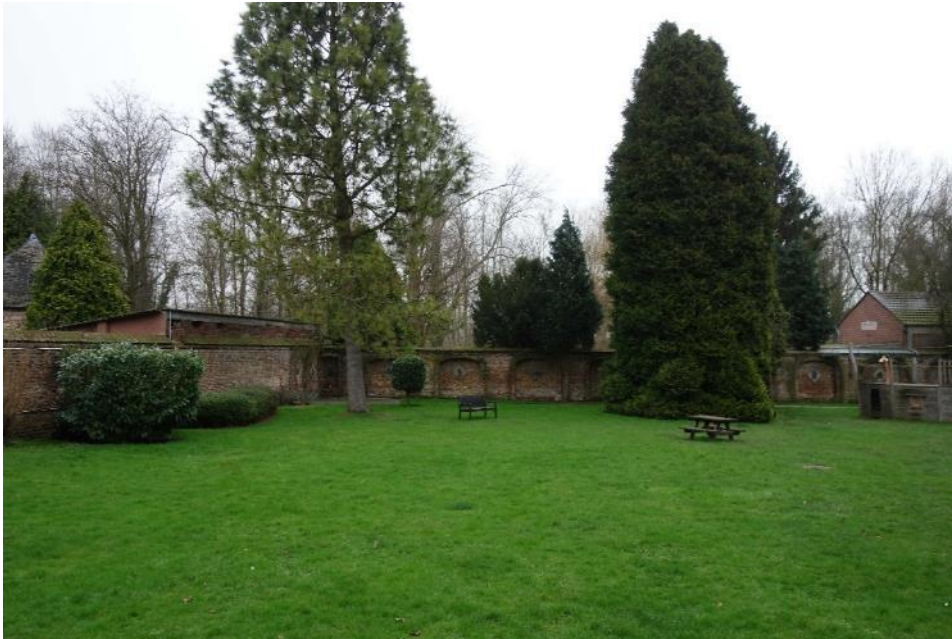
Jüchen, Nikolauskloster, geometrischer Klostergarten, Foto: NF, LVR-ADR, 2022.

An den Ostflügel des Klosters schließt sich östlich ein Garten mit geometrischer, nahezu quadratischer Grundfläche an, dessen Lage und Größe von besonderer historischer Aussagekraft sind. Der geometrische Garten ist in seiner Breite auf den Ostflügel abgestimmt und wurde in klösterlicher Zeit vor der Säkularisation durch ein Wegekreuz gegliedert. Die West-Ost-Achse dieses geometrischen Wegesystems war auf den mittleren Eingang in der Ostfassade ausgerichtet (s.o., Zeichnung von 1770). Bis in die jüngere Vergangenheit war dieses Wegekreuz überliefert (s.u., Luftbild). Im Boden vorhandene Überreste des ursprünglichen Wegekreuzes sind mit archäologischen Methoden zu ermitteln.

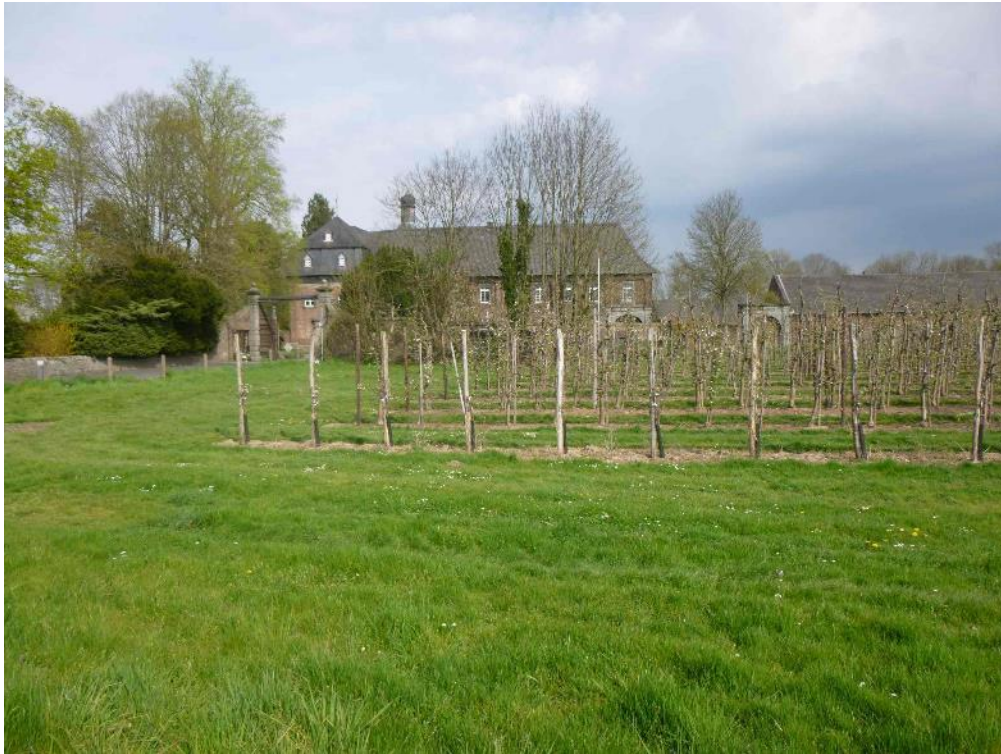
Jüchen, Nikolauskloster, westliche Grünfläche mit tradiertem Obstanbau auf ursprünglich von der Immunitätsmauer eingefriedeter historischer Obstwiese, Foto: Kerstin Walter, LVR-ADR, 2022.

Zu den prägenden historischen Grünflächen der Gesamtanlage gehört die Obstwiese südlich der Zufahrt und des Eingangshofes, welche dem Wirtschaftshof vorgelagert ist. Diese Obstwiese ist bereits in der Zeichnung von 1770 (s.o.) dargestellt und wird auch durch die Tranchot-Karte aus dem frühen 19. Jh. (s.u.) in ihrer Größe und Lage dokumentiert. Die Katasterkarte von 1811 (s.o.) belegt, dass diese Obstwiese damals innerhalb der Immunitätsmauer im engeren Klosterbereich lag. Die ursprüngliche Einfriedungsmauer ist nicht überliefert (s.o., Einfriedung). Auf nahezu identischer Fläche setzt die heutige Bepflanzung mit Obstbäumen eine über Jahrhunderte gepflegte Tradition fort.

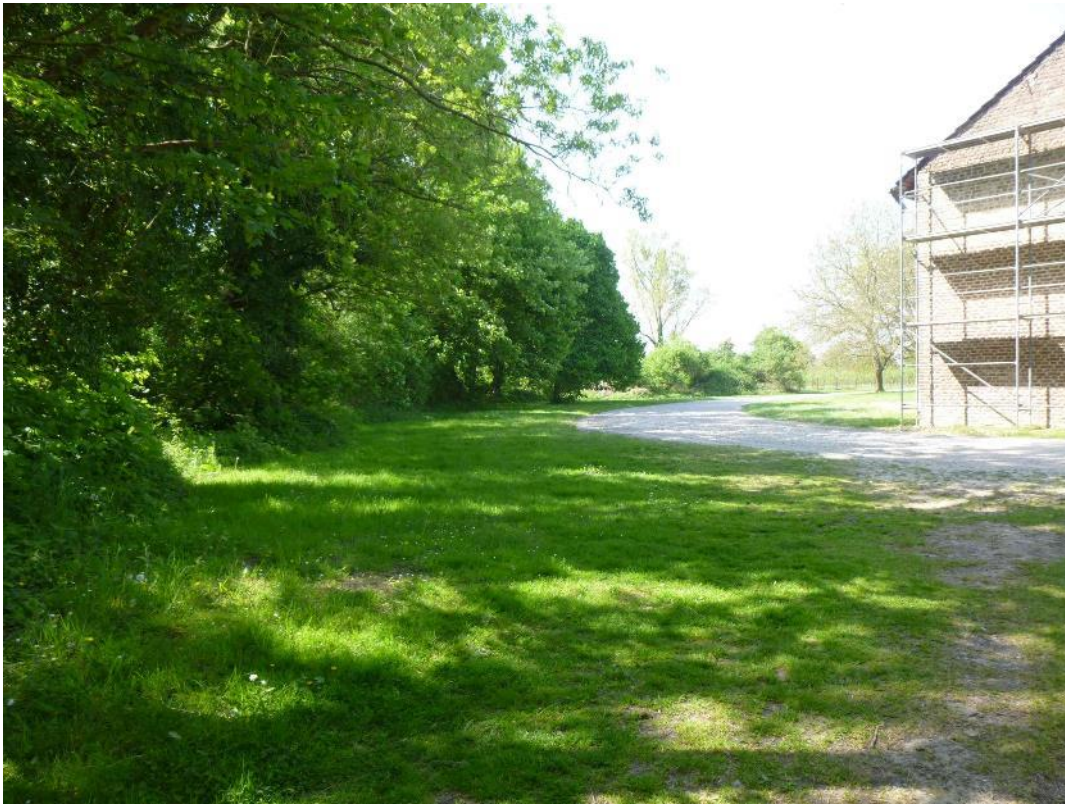
Jüchen, Nikolauskloster, südliche Grünfläche innerhalb der Grabenanlage auf ursprünglich von der Immunitätsmauer eingefriedetem Gartenland des Wirtschaftshofes, Foto: Kerstin Walter, LVR-ADR, 2022.

Die Grün- und Freiflächen südlich und östlich des Wirtschaftshofes erstrecken sich bis zur historischen Grabenanlage (heutiger Jüchener Bach) und sind als Rasenflächen sowie teils als befahrbare Erschließungsflächen überliefert. Es handelt sich um das ursprünglich von der Immunitätsmauer eingefriedete Gartenland des Wirtschaftshofes. Die Größe und Lage dieser Grün- und Freiflächen dokumentieren dies weiterhin. Reste der ursprünglichen Gestaltung sind im Boden zu vermuten und mit archäologischen Methoden zu untersuchen (vor allem der Wegeunterbau des geometrischen Wegesystems, der kleine Teich östlich des Wirtschaftshofes und die Wasserfläche auf der inneren Hoffläche mit Mauereinfassung, s. Zeichnung von 1770).

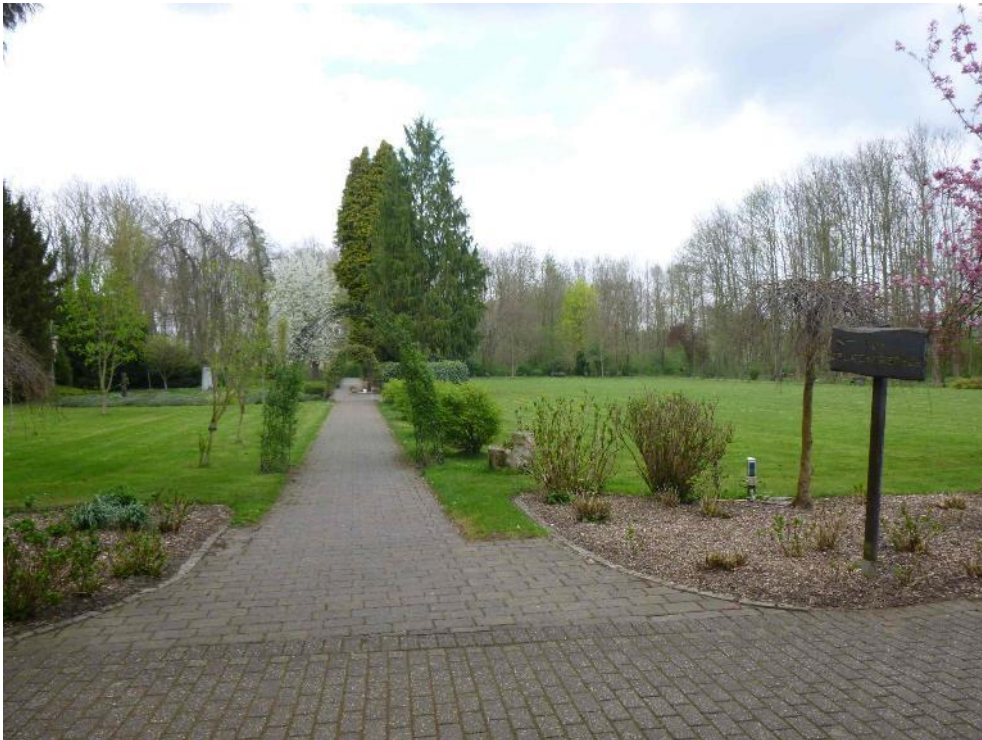
Jüchen, Nikolauskloster, Blick vom Nordflügel nach Norden entlang der Hauptwegeachse der heutigen Parkanlage, welche noch vom geometrischen Garten stammt, Foto: Kerstin Walter, LVR-ADR, 2022.

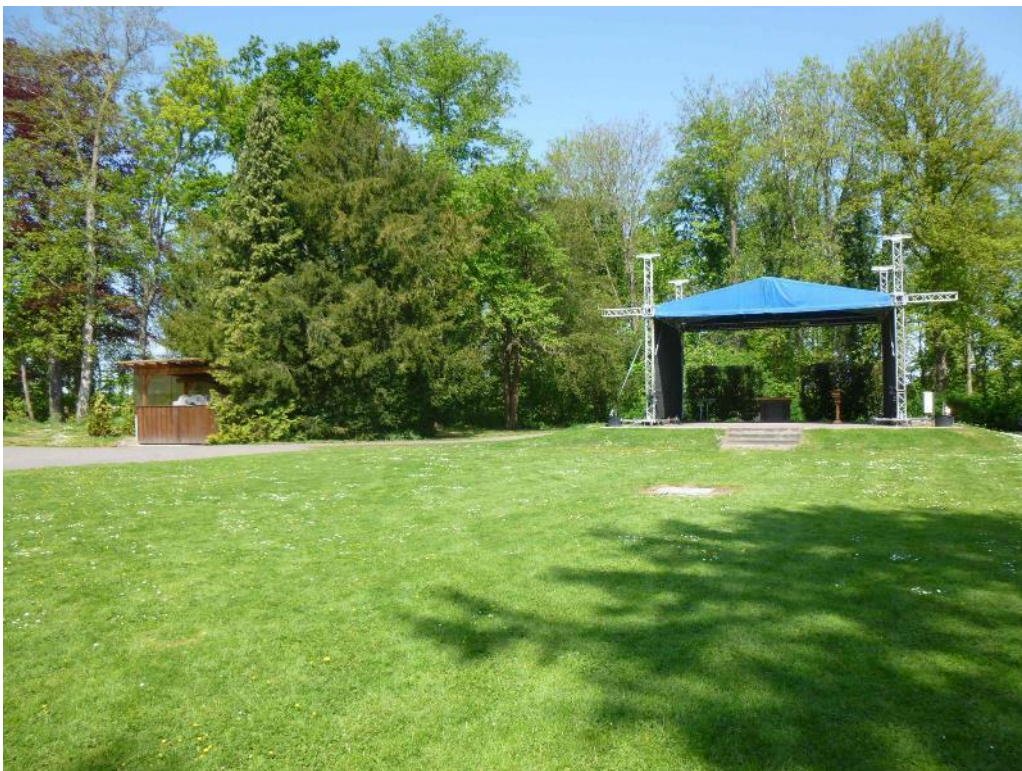
Jüchen, Nikolauskloster, nordwestlicher Teil der Grünflächen (derzeit mit reversiblen Bauten), Blick zur nordwestlichen Grabenanlage, gesäumt von altem Baumbestand, Foto: Kerstin Walter, LVR-ADR, 2022.
