LVR-Amt für Denkmalpflege im Rheinland

12.07.2022
54504/2022/NF-Wa

**Jüchen, Nikolauskloster mit Wirtschaftshof, Einfriedung, Grabenanlage,
Frei- und Grünflächen, Gartenhaus, Lourdes-Grotte und Kriegsgräberstätte**
Gutachten gem. § 22 (4) Denkmalschutzgesetz zum Denkmalwert gemäß § 2 (1)
Denkmalschutzgesetz Nordrhein-Westfalen (DSchG NRW)

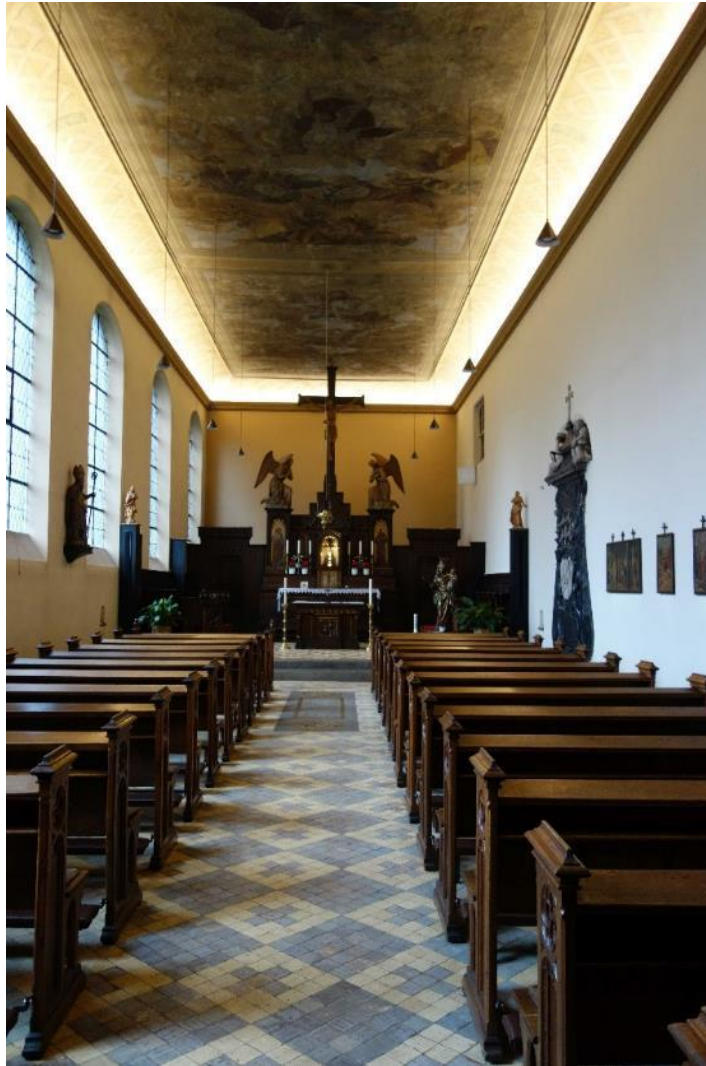
Jüchen, Innenansicht der Klosterkirche mit Blick zum Altar, Foto: NF, LVR-ADR, 2022.

Bei der Klosterkirche handelt es sich um eine einschiffige, geostete Saalkirche mit längsrechteckigem Grundriss. Im Westen gelangt man über einen Windfang ins Innere der Kirche, dessen Gestaltung von drei Zeitschichten geprägt wird: In die barocke Phase datiert das Deckengemälde. Auch das Epitaph auf der rechten Langhauswand ist barock, es wurde allerdings erst 1895 aus einer Kirche in Bedburg ins Nikolauskloster überführt. Der neugotische Hochaltar (Firma Stephan/Köln), das Chorgestühl, die Kirchenbänke und der Fußbodenbelag gehen auf die Renovierung 1860 zurück. Die Vergrößerung der Empore, der Einbau der eisernen Wendeltreppe zur Empore, Seitenaltäre und das Mobiliar der Sakristei ergänzten die Oblaten zwischen 1905 und 1913.

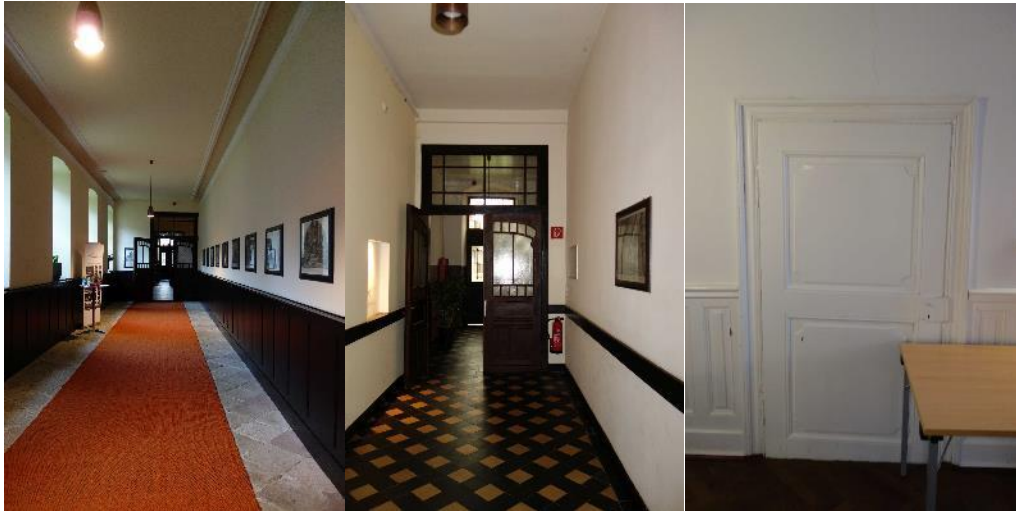
Links: Flur EG mit Hohlkehlen, Natursteinplattenbelag; Mitte: Fliesen und Türanlage aus der Zeit um 1905; rechts: barocke Kassettentür im Petrusaal.

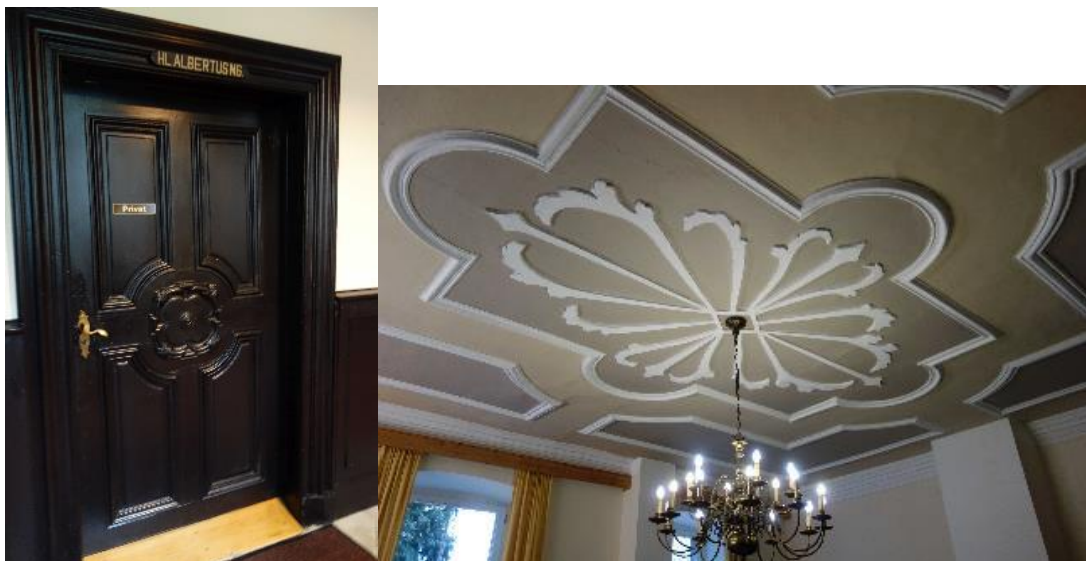
Links: Kassettiertes Türblatt mit aufwendigem Dekor und profiliertem Türrahmen, rechts: Deckenstück in der Bibliothek.

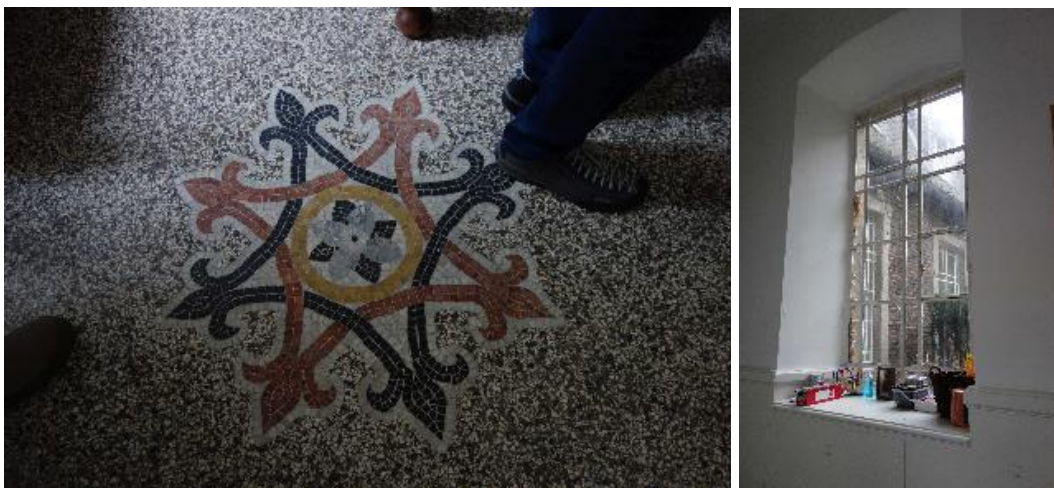
Links: Detail Schmuckfußboden aus Terrazzo; rechts: Eisensprossenfenster.

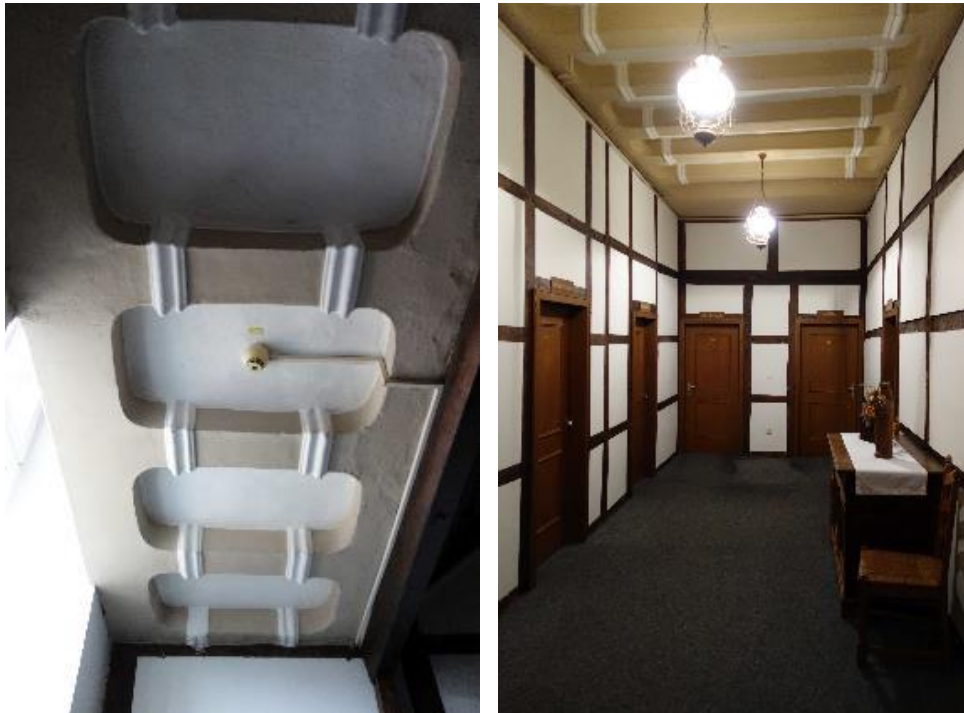
Links: Kölner Decke mit profilierten Stuckwülsten im 1. OG; rechts: Fachwerkbinnenkonstruktion, Kölner Decke, 1. OG.

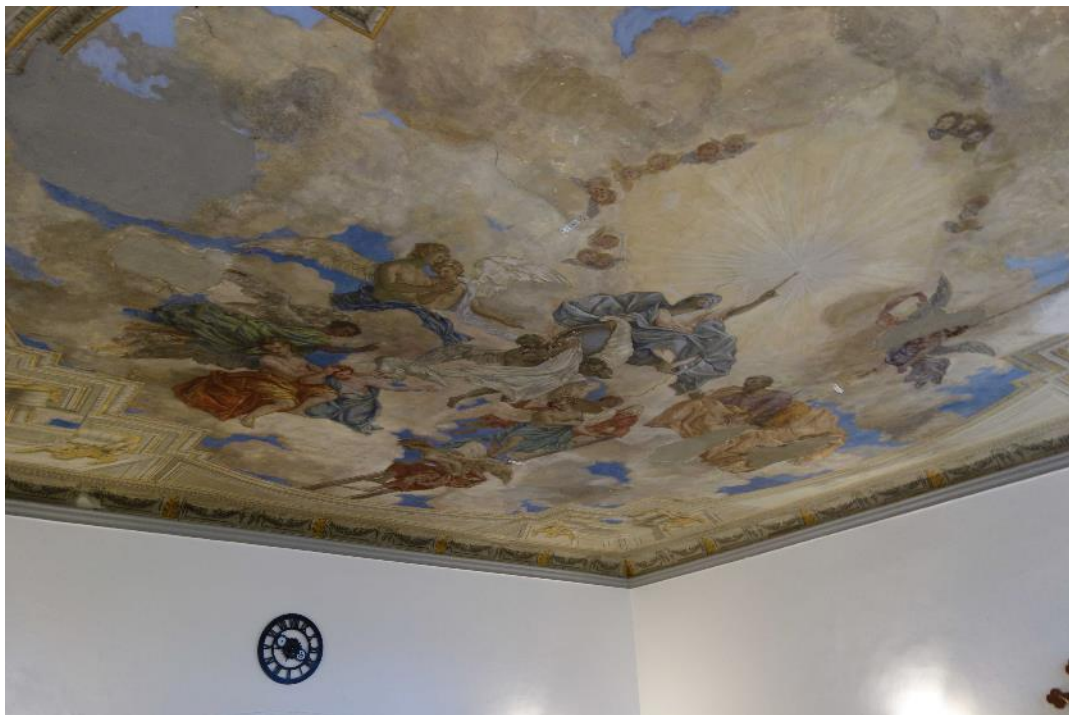
Jüchen, Nikolauskloster, Ausschnitt Deckengemälde im Petrusaal, Foto: NF, LVR-ADR, 2022.

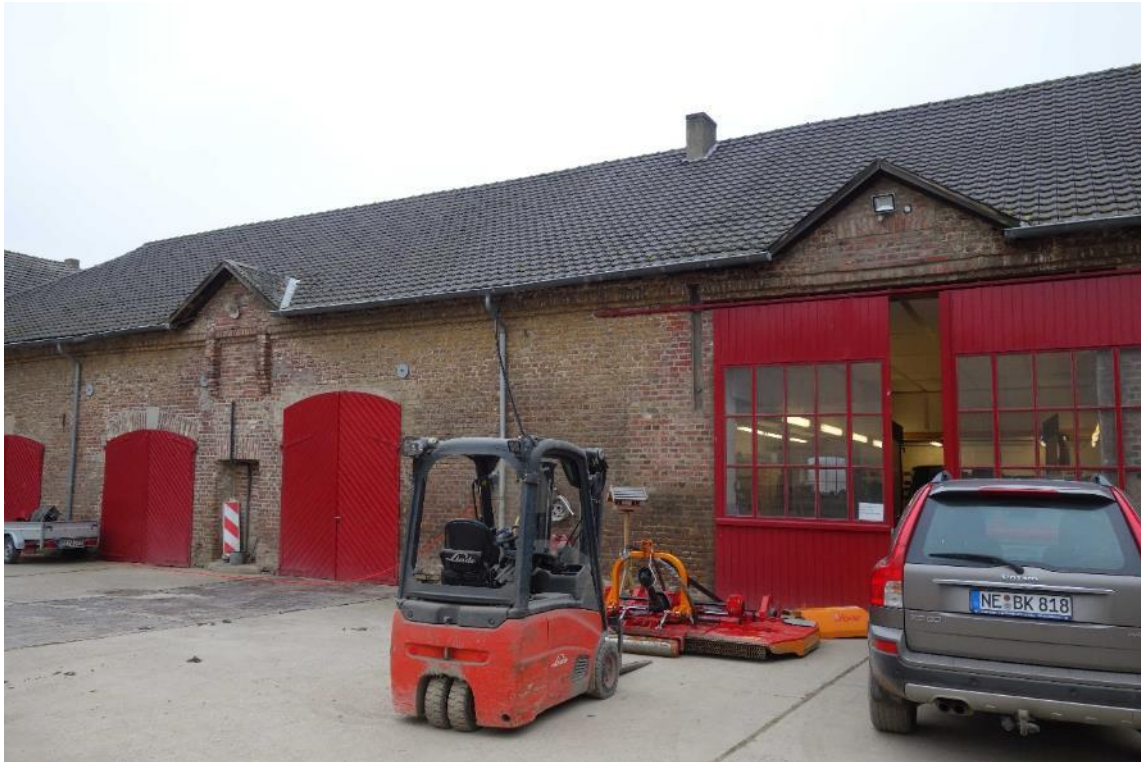
Jüchen, Wirtschaftshof des Nikolausklosters, ehem. Pferdestall, Foto: NF, LVR-ADR, 2022.

Beim ehem. Pferdestall handelt es sich um einen eingeschossigen, sechsachsigen massiven Ziegelbau mit ziegelgedecktem Satteldach bzw. Schopfwalm im Süden (Dachhaut erneuert). Zweiflügelige Holztore mit segmentbogenförmigen Entlastungsbögen und mittigem Konsolstein sind historisch. Die Öffnungen in den beiden äußeren Achsen auf der rechten Seite wurden vergrößert bzw. durch ein großes, modernes Schiebetor ersetzt. Ein gestuftes Gesims gliedert die Traufe. Dreieckige Zwerchhäuser durchstoßen die Traufkante. Die zur angrenzenden Obstwiese ausgerichtete Westseite ist in Gänze verschlossen. Das Innere wurde den aktuellen Nutzungsanforderungen angepasst. An historischer Ausstattung sind gusseiserne Stützen, Eisensprossenfenster und gusseiserne Bodenfliesen erhalten. Diese Fliesen, die wohl in den 1920er Jahren verlegt wurden⁸, besitzen einen großen Seltenheitswert. Dem LVR-ADR ist rheinlandweit kein anderes Objekt bekannt, bei dem diese Eisenfliesen verbaut wurden. Der wahrscheinlich bauzeitliche Dachstuhl wurde nicht besichtigt.

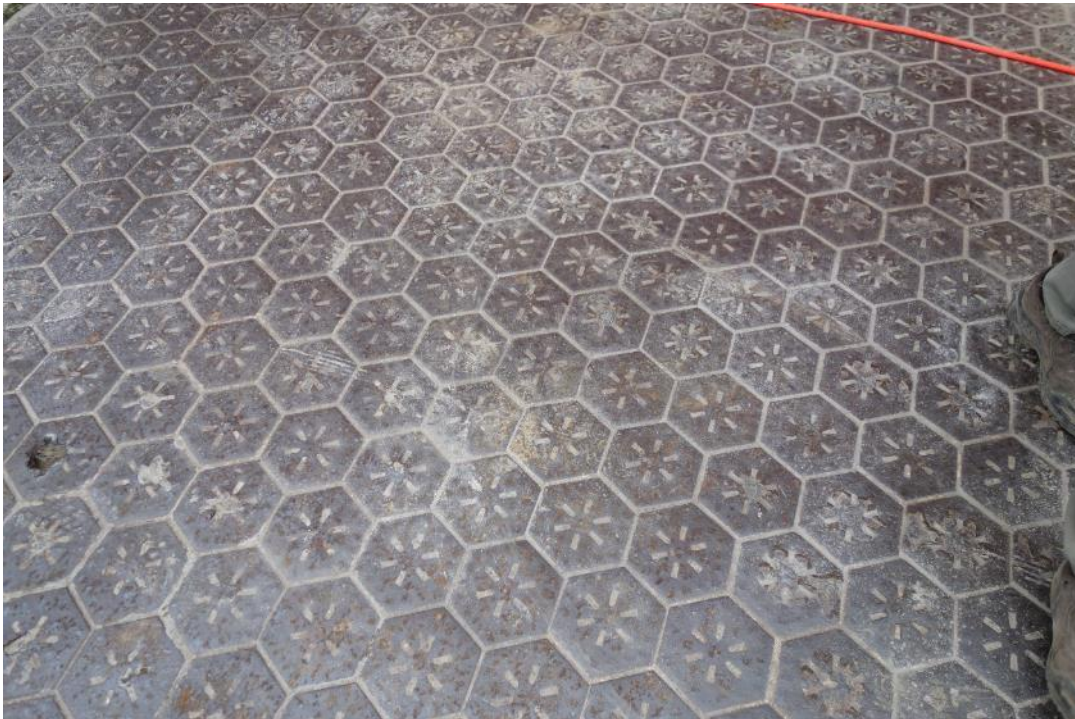
Jüchen, Wirtschaftshof des Nikolausklosters, ehem. Pferdestall, gusseiserne Bodenfliesen, Foto: NF, LVR-ADR, 2022.

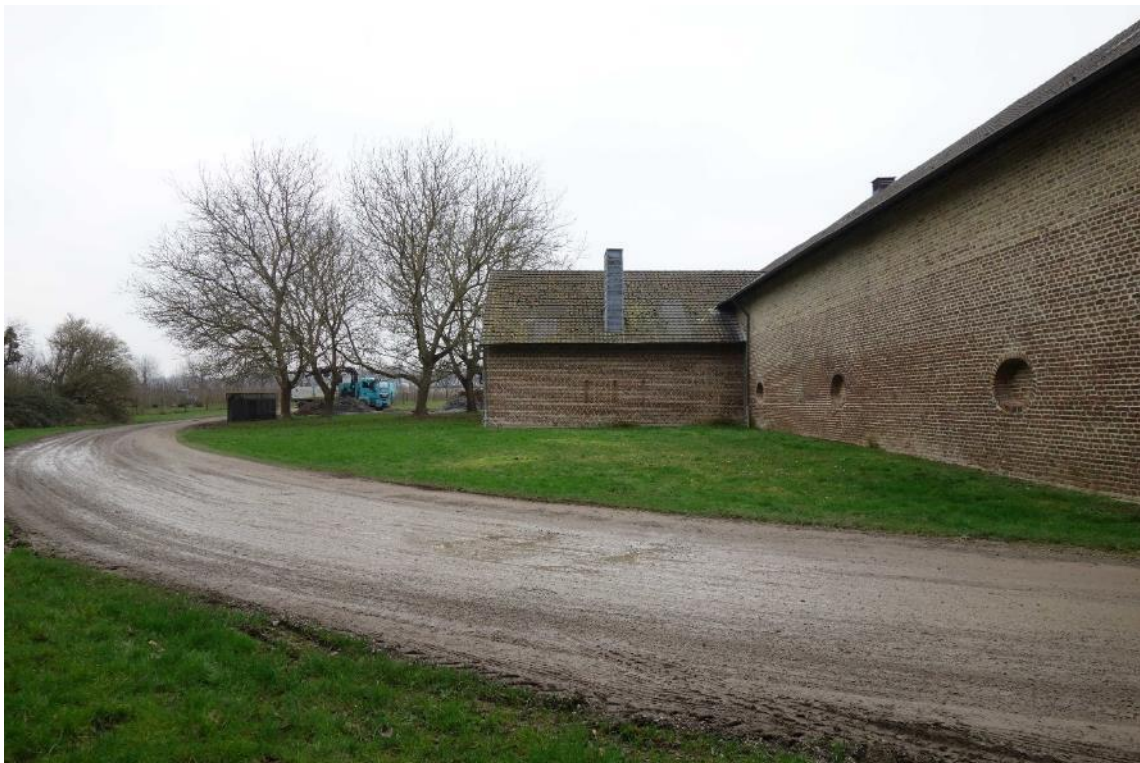
Jüchen, Wirtschaftshof des Nikolausklosters, Scheune, südliche Traufseite, Foto: NF, LVR-ADR, 2022.

Die Scheune liegt im Süden und erstreckt sich über die gesamte Breite des Wirtschaftshofes. Es handelt sich um einen ausgesprochen stattlichen eingeschossigen Baukörper aus massivem Ziegelmauerwerk, der von einem ziegelgedeckten Satteldach (erneuerte Dachdeckung) abgeschlossen wird. Die Dachfläche ist weitgehend geschlossen. Die südliche Traufseite ist in Gänze verschlossen. Ovale Okuli sind als besondere Gestaltungselemente in das kräftige Mauerwerk eingelassen. Ein etwa mittig positionierter giebelständiger Anbau ist der Scheune vorgelagert. Die Wandfläche des Ostgiebels ist in Gänze verschlossen. Der Westgiebel ist mit mehreren liegenden Rechtecköffnungen (verschlossen) durchfenstert. Auf der zur Hofinnenseite ausgerichteten nördlichen Traufseite sind mehrere große segmentbogenförmige Toranlagen und hochliegende Rechtecköffnungen eingebaut. Ein Vordach mit Holztragwerk und erneuerter Deckung dient als Geräteunterstand. Der rechte Teil der Scheune ist im Inneren in mehrere Geschosse gegliedert. Hier wurde in den 1950er Jahren eine Absackanlage, die im Kontext mit einer Saatgutvermehrungsproduktion stand, eingebaut (nicht mehr erhalten). Die Geschossgliederung datiert daher auch in diese Phase. Diese Einbauten zählen nicht zur denkmalwerten Ausstattung dazu. Im linken Scheunenteil sind die immensen Spannweiten des historischen Holztragwerks und die bemerkenswerte Höhe der stattlichen Scheune auf anschauliche Weise erlebbar. Der Bodenbelag (Beton) ist eine jüngere Veränderung (ohne Denkmalbedeutung).

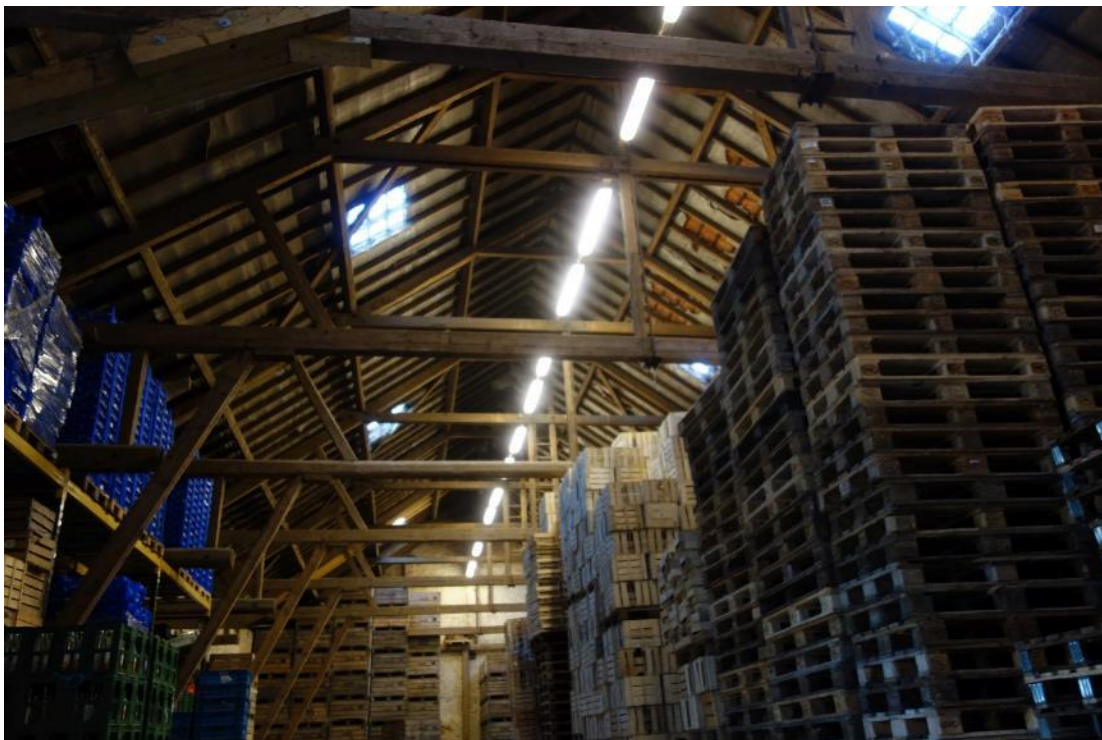
Jüchen, Wirtschaftshof des Nikolausklosters, Scheune, Innenansicht, Foto: NF, LVR-ADR, 2022.

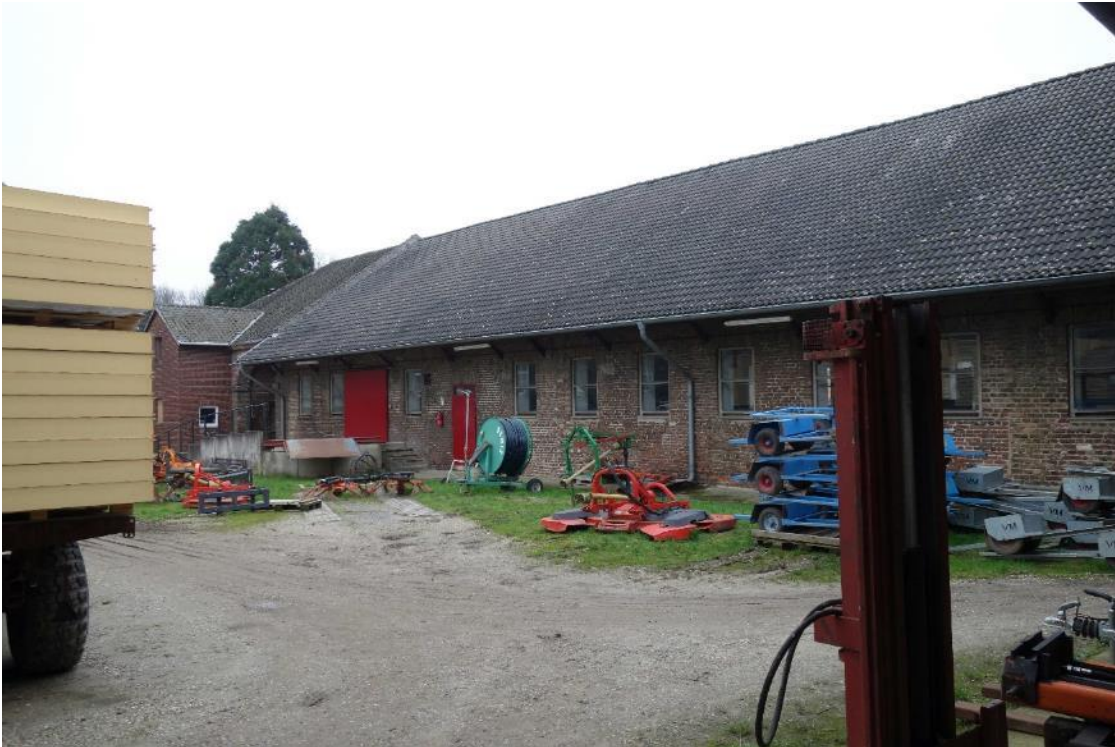
Jüchen, Wirtschaftshof des Nikolausklosters, westliche Traufseite des Kuhstalls, Foto: NF, LVR-ADR, 2022.

Der ehem. Kuhstall bildet den östlichen Flügel des Wirtschaftshofes. Es handelt sich um einen eingeschossigen, langgestreckten Baukörper aus massivem Ziegelmauerwerk mit ziegelgedecktem Satteldach (im Süden mit Schopfwalm, erneuerte Dachdeckung) und hochrechteckigen Fensteröffnungen. Die Fenster sind allesamt erneuert. Eine Tor- und eine Türanlage führen hofseitig in den ehem. Kuhstall hinein. Die östliche Traufseite ist durchfenstert und verfügt über zwei Schiebetore. Eine bauzeitliche Toröffnung mit Segmentbogen und Natursteinkämpfern wurde verschlossen. Gusseiserne Ankersplinthe in floralen Formen dienen der statischen Sicherung des Gebäudes (sichtbar auf beiden Traufseiten). Im Inneren sind preußische Kappendecken, gusseiserne Stützen nebst Eisenträger sowie die grundsätzliche zweireihige Struktur des Kuhstalls mit ehem. mittigem Futtertrog erhalten. Der Dachstuhl wurde nicht besichtigt.

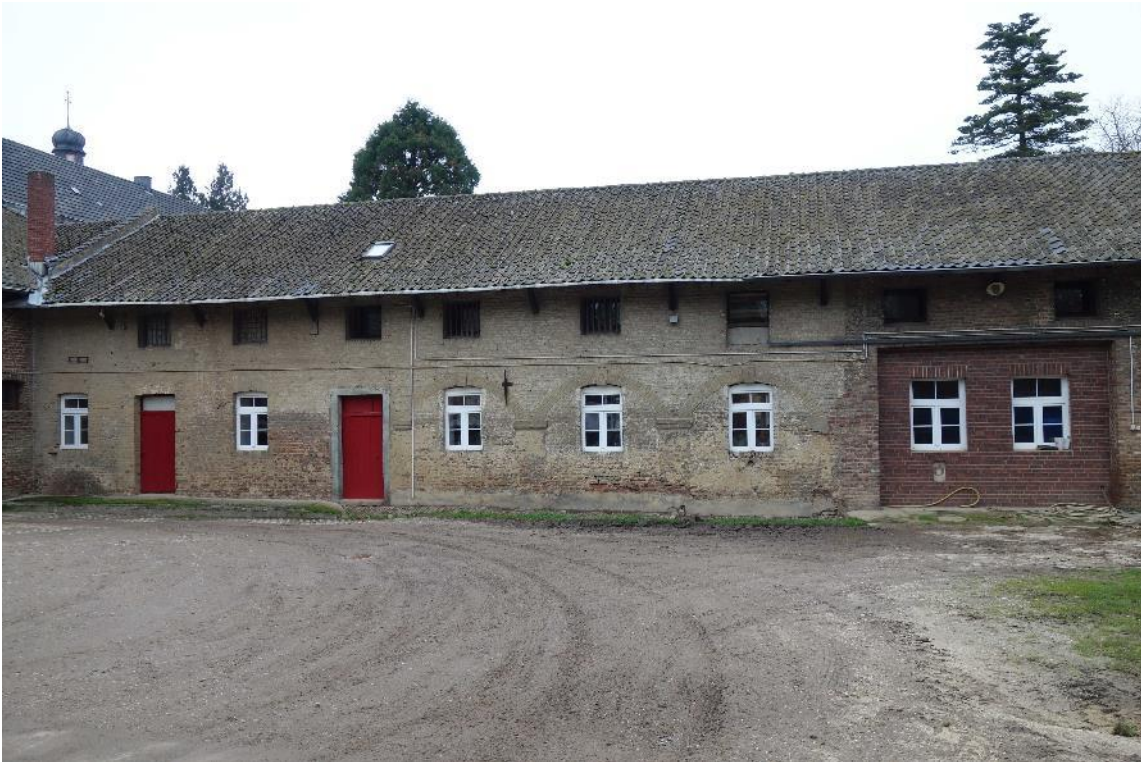
Jüchen, Wirtschaftshof des Nikolausklosters, südliche Traufseite des ehem. Schweinestalls, Foto: NF, LVR-ADR, 2022.

Ein großer Torbogen schließt im Norden an den ehem. Kuhstall an und verbindet diesen mit dem Baukörper des ehem. Schweinestalls, der rechtwinklig in West-Ost-Ausrichtung an den Wirtschaftshof anschließt. Beim ehem. Schweinestall handelt es sich um einen eingeschossigen Bau aus massivem Ziegelmauerwerk mit ziegelgedecktem Satteldach (erneuerte Dachhaut), der insbesondere im Inneren umfangreiche Veränderungen erfahren hat. Der denkmalwerte Schutzzumfang reduziert sich hier auf die bauzeitliche Substanz (aufgehendes Mauerwerk, Dachtragwerk). Die Veränderungen im Inneren und an der Fassade tragen nicht zur Denkmalbedeutung bei.

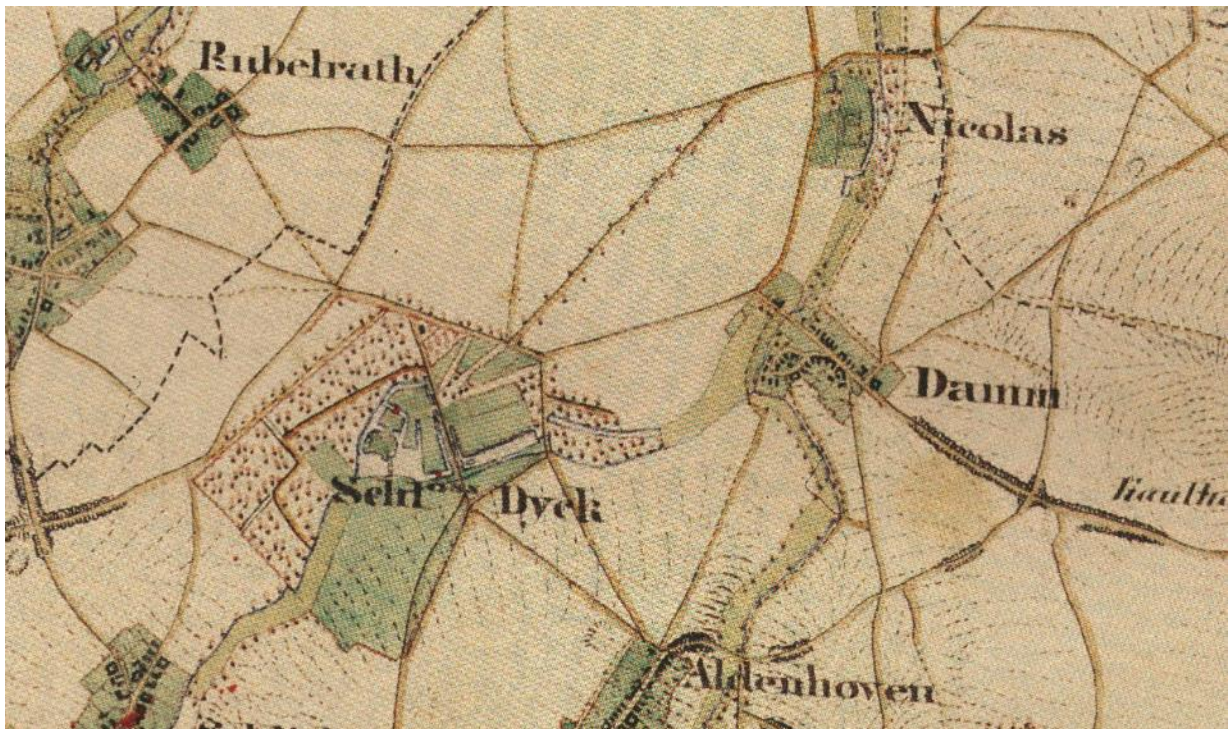
Historischer Kulturlandschaftsbereich zwischen Schloss Dyck und dem Nikolauskloster (jeweils rot umrandet) mit historischen Wegeverbindungen (rote Pfeile verweisen auf diese), Ausschnitt Preußische Uraufnahme (um 1836-1850).
